MONOK

**ÉRTÉKVÉDELMI
KATASZTER**

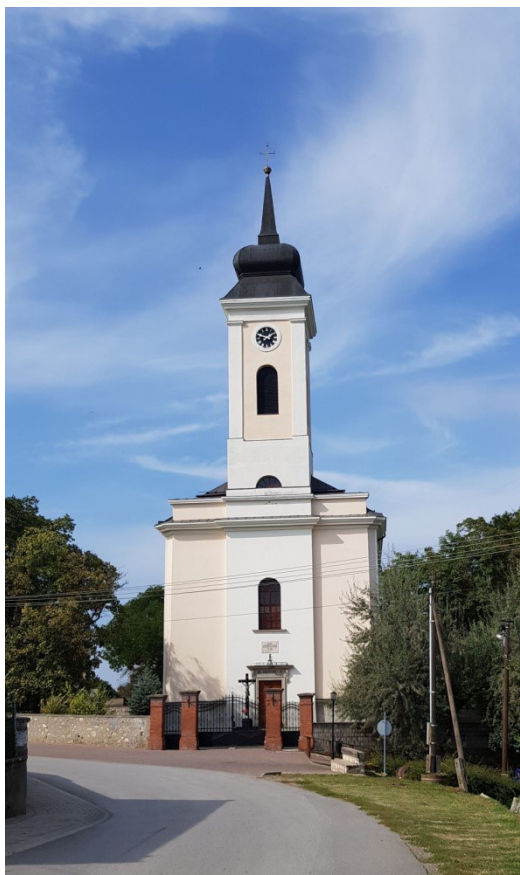
Fotó:

A Sáriós Boldogasszony templom 1814-ben épült, klasszicizáló, késő barokk stílusban. Hajóiban és sekrestyéjében számos értékes freskó és szentek oltárai találhatóak. A főoltár mellett helyezték el Szent Orbán vértanú ereklyéjét. Az altemplomban több neves személy van eltemetve. A templom előtt álló kereszt éppen akkora, mint a a torony tetején lévő. Az épület kertjében 1939-ben helyezték el Krisztus király szobrát.

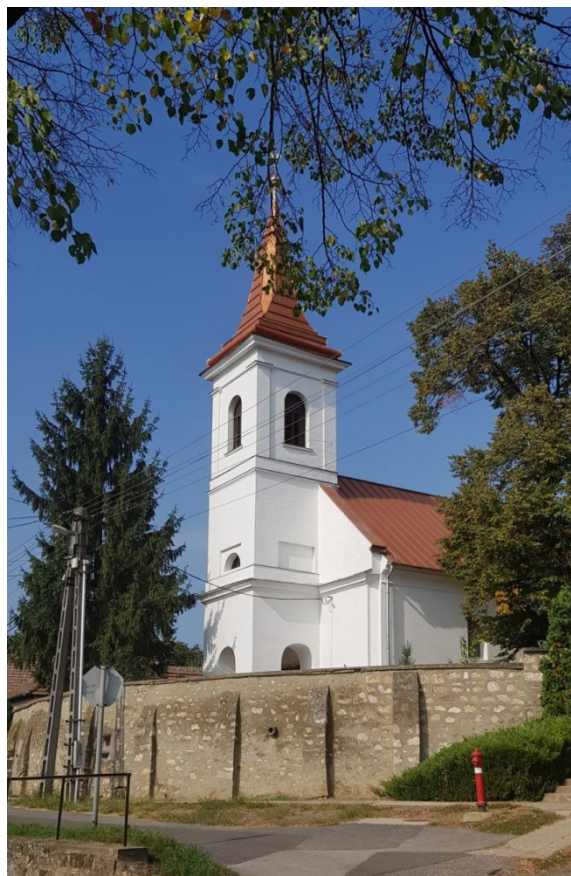
Fotó:

1799-ben épült a fehérre meszelt homlokzatú templom épület hajója. Tetejét állókorcos fémlemez fedi, homlokzatát vakolatdíszek ékesítik. A fémlemez fedésű harangtorony utólag, 1833-ban került megépítésre, mely Kossuth emlékharanggal büszkélkedhet.

A sarok telken elhelyezkedő épületet településképileg jellegzetes kőfal kerítés övezi.

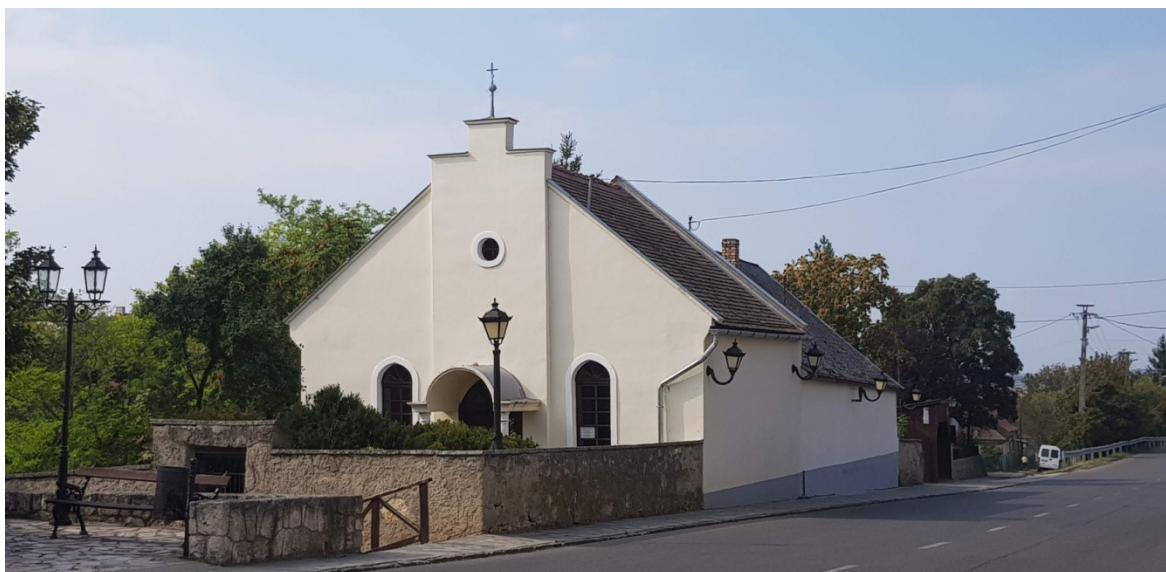
Fotó:

A Kossuth park mellett fekvő épület eredetileg nem vallási célokra épült, az evangélikus egyház 1912 óta használja ebben az átépített formában imaháznak. Az épület alapincézett (a kápolnával ellentétes végén).

Az épület jellegzetes oromfalakkal zárta, a tetőhéjazat égetett agyagcseréppel ellátott. Homlokzata vakolt, simított, festett. Nyílászárói fából készültek, íves kialakításúak.

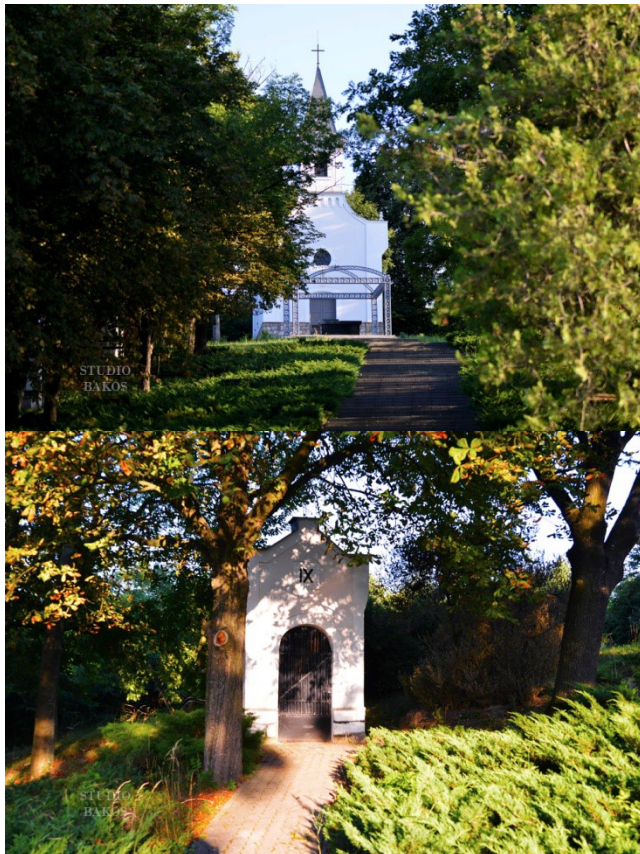
Fotó:

A temető feletti domb területén álló kápolnát 1910-ben építették. Az ahhoz vezető utat két oldalon kisebb épület karakterű stációk övezik. Előtte szabadtéri kőoltár áll. Tornyában két kisméretű harang található.

A kápolna lábazata kőből rakott, a felmenő falak vakoltak, simítottak, fehérre festettek. A tetőszerkezet lemez fedéssel van borítva.

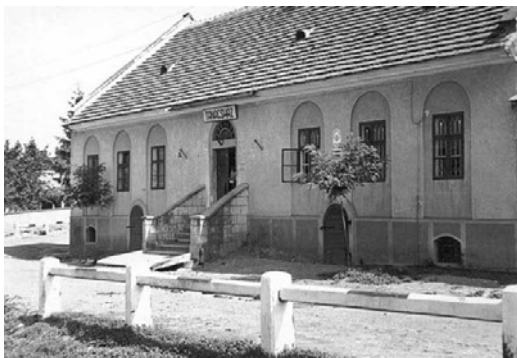
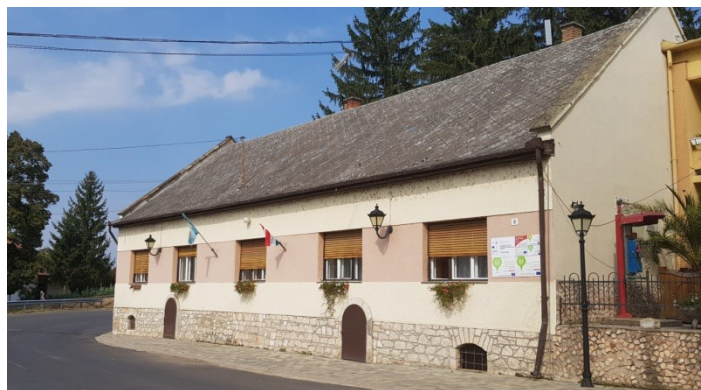
Fotó:

Saroktelekre épült, zárt sorúan telepített, tűzfalás, palafedéssel ellátott, alapincézett épület. Homlokzata kőporos színezésű, háromszárnyú ablakai fehérre mázoltva.

Az épület eredeti állapotát a régi fotókról lehet érzékelni, a hat álló ablakkal és a középső bejárattal, íves ablakfülkével tagolt kúria jellegű homlokzat a település egyik legértékesebb épülete volt., Az épület különlegességét továbbá a kőből rakott lábazat, az utcáfronton megjelenő pinceszinti nyílászárók, a cserép fedés adták. Az épület homlokzatának helyreállítása fontos lenne, hogy a település hivatali épülete ismét régi fényében jelenjen meg.

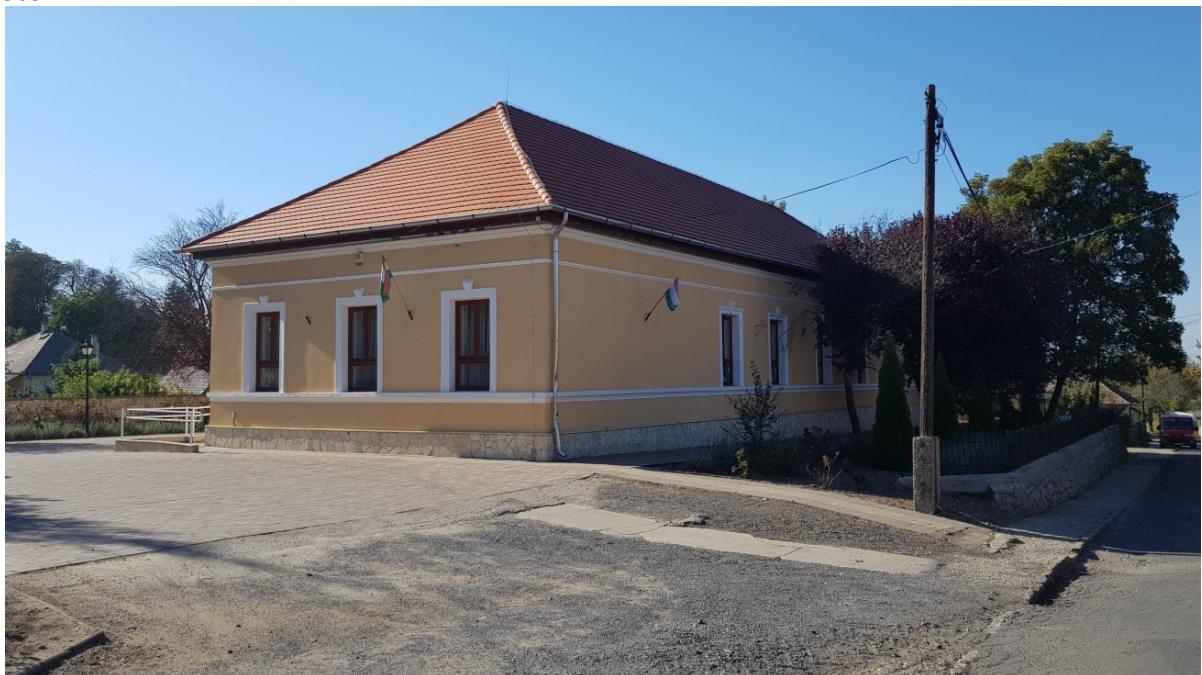
Fotó:

A saroktelekre épült L alaprajzú épületet eredetileg hárompadlású magtárnak építették, abból a célból, hogy az uradalom itt gyűjthesse be az akkori törvények értelmében részére beszolgáltatandó terményt. Az épületet 2005-ben felújították, átépítették. Az épület kő lábazaton nyugvó homlokzata sárga színre festve, az ablakkeretek, párkányok fehér színt kaptak, az álló arányú nyílászárók barnára mázoltak. Tetőszerkezete cserép fedésű kontyolt nyeregtetővel ellátott.

Az épületet nyugalom, a tömegképzésben mértani formák, szimmetrikusan kialakított homlokzatok és alaprajzi elrendezések, harmonikus egyensúly, gondosan mérlegelt arányok jellemzik.

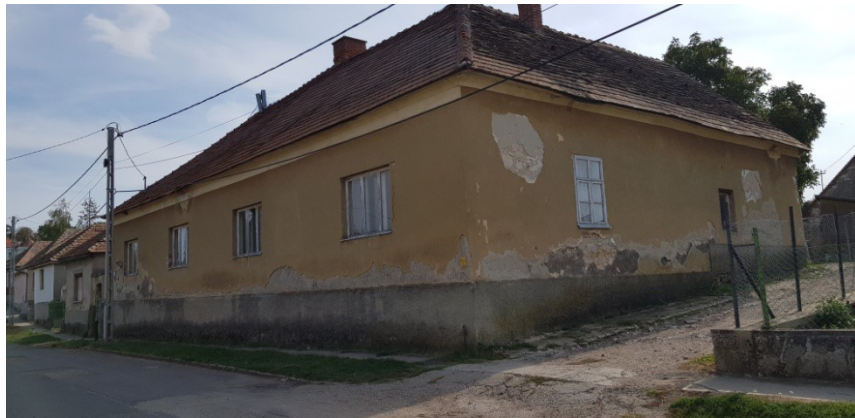
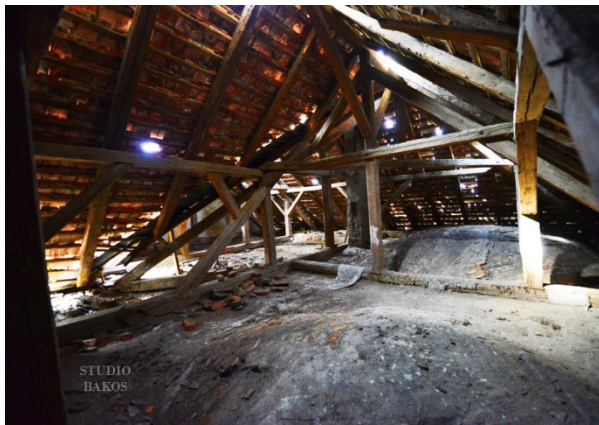
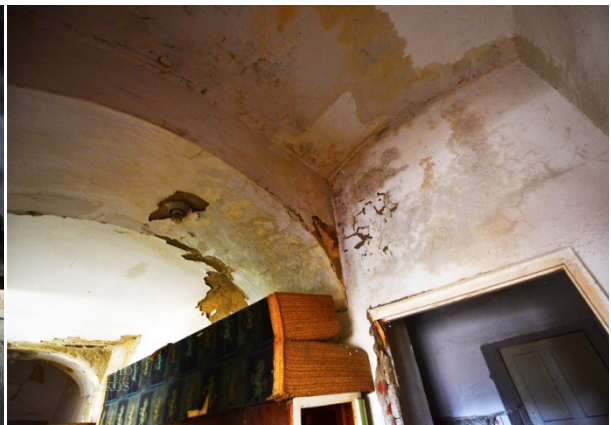
Fotó:

Az épület jelen elrontott állapota kívülről szemlélve nem mutatja igazi jelentőségét. Állapota általánosan felújításra szorul, utcai ablakainak, homlokzati díszeinek helyreállítása, az udvari boltíves tornác befalazásának kibontása szükséges. Építészeti és településképi szempontból jelentős az épület, tömegalakítása, arányai, boltozatos födémrendszere egyedi, mely érdekes belső tér kialakítást eredményez.

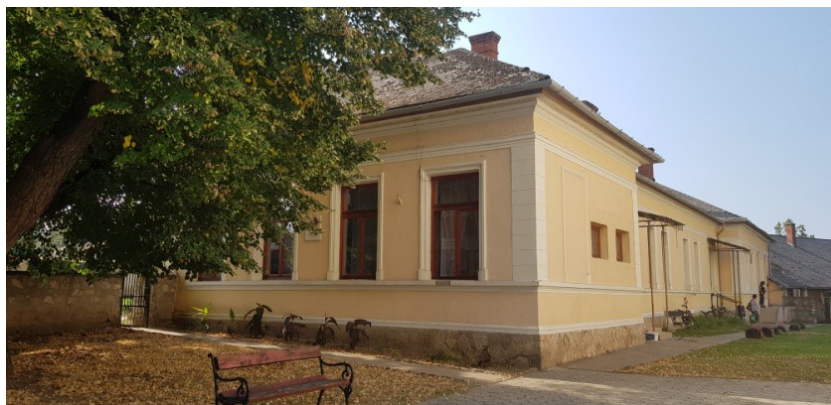
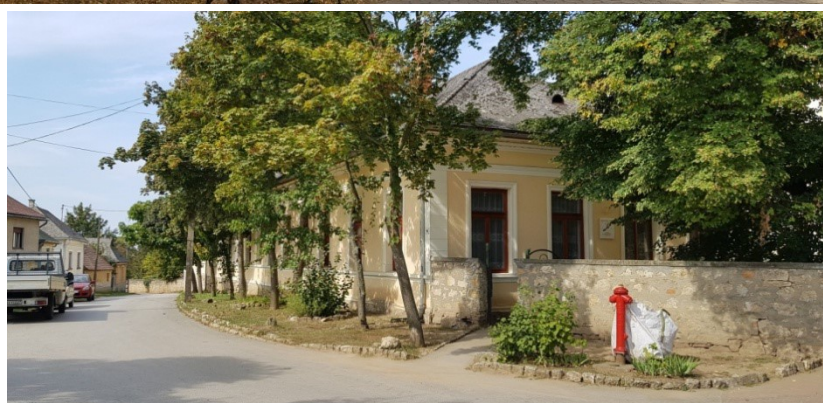
Fotó:

A sarokteleken álló épület az 1800-as évek vége felé épülhetett, historizáló stílusban. A település egyik jelentős középülete, kő lábazon nyugvó homlokzata sárga színű, az ablakkeretek, párkányok világosabb festést kaptak, az álló, osztott nyílászárók barnára mázoltak. Tetőszerkezete cserép fedésű kontyolt nyeregtetővel ellátott.

Az épületet nyugalom, a tömegképzésben mértani formák, szimmetrikusan kialakított homlokzatok és alaprajzi elrendezések, harmonikus egyensúly, gondosan mérlegelt arányok jellemzik.

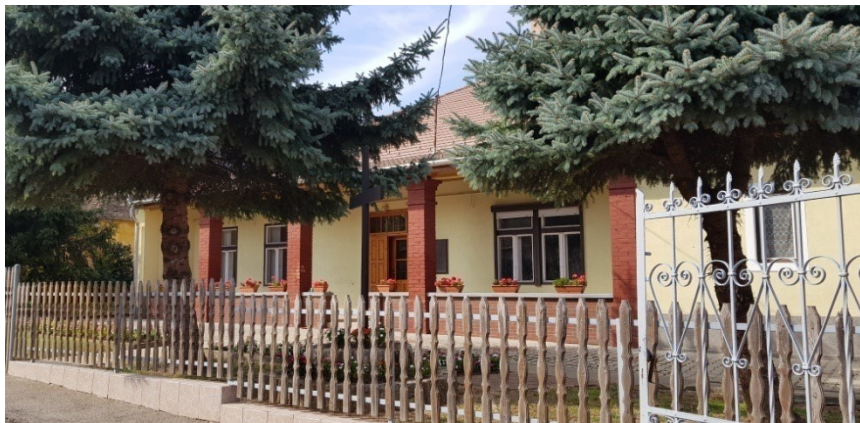
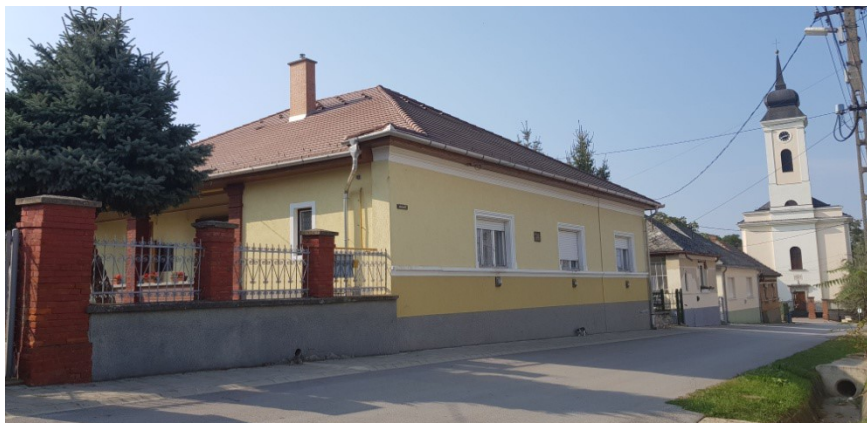
Fotó:

Az oldalhatárra épült, megközelítőleg téglalap alaprajzú épület homlokzata vakolt, simított, sárga színűre festett kivitelben készült, tetőszerkezete cseréppel fedett. A tornác oszlopai téglából készült négyzet alapúak, a tornácra néző nyílászárók az eredeti, fa szerkezetű, álló arányú, osztott ablakok és ajtók. Az utcai ablakok már nem az eredeti homlokzathoz igazodnak. Az gazdag kúria épület építészeti jelentős, az utcai melléképületével együtt. Kerítése téglaszlopos, értékes.

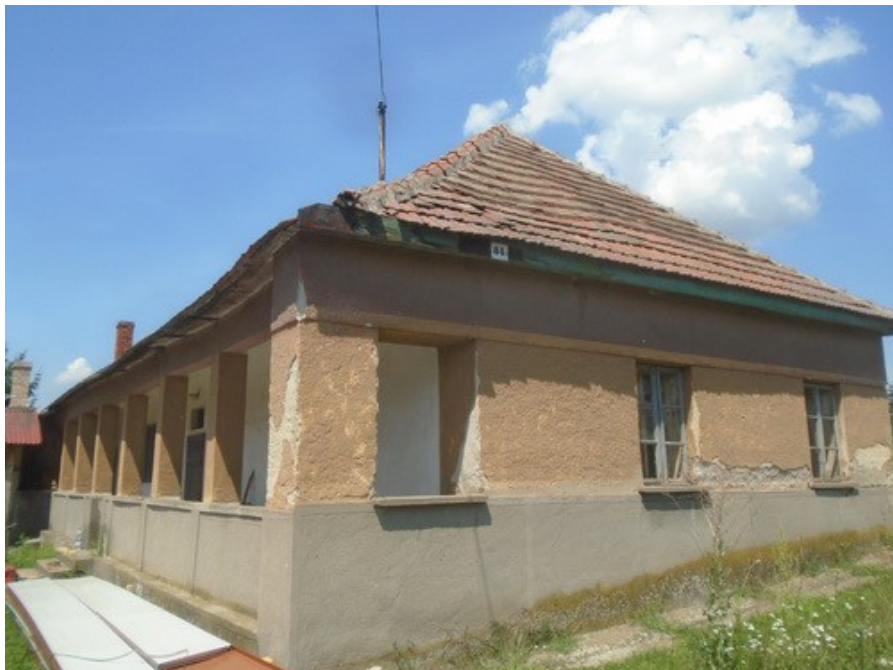
Fotó:

Az oldalhatárra épült, téglalap alaprajzú épület homlokzata, épülettömege hagyományos tornácos hosszúház. Homlokzata vakolt, sárga kőporos kapart, tetőszerkezete cseréppel fedett. A tornác oszlopai négyzet alapúak, a tornácra néző nyílászárók az eredeti, fa szerkezetűek, osztottak. Az épület a település szép, karakteres, jellegzetes épülete, mely felújításra szorul. Kovácsolt jellegű kerítése is értékes.

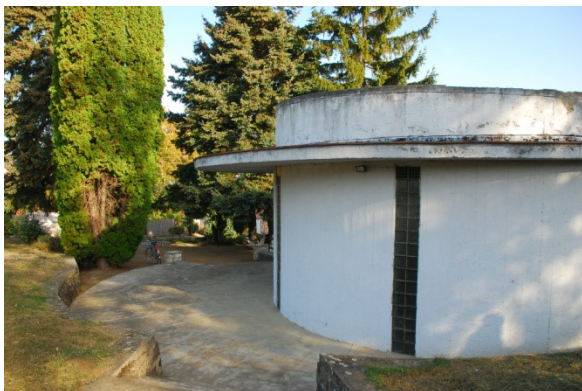
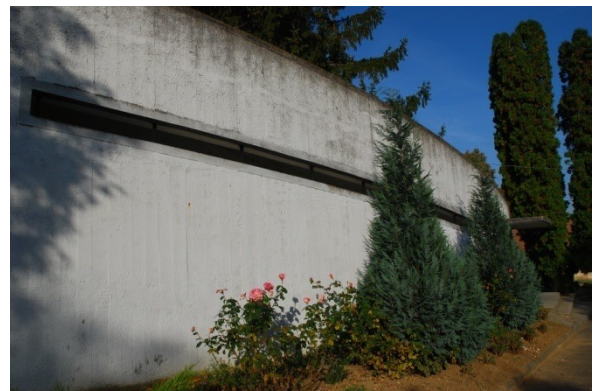
Fotó:

Az épület a korabeli magas építészeti stílus jellemző és értékes példája. A modernizmus bauhaus-os karakterelemeit érdekesen ötvözi a hagyományos, organikus formálással. A ravatalozó helyiség egy kör alaprajzú henger, a homlokzati íves felületből kinövő előtető pedig egy másik, eltérő középpontú kör alaprajzát mutatja. A főtömeghez kapcsolódnak az utca felőli íves fal, az alacsonyabban lévő bejárati kiszolgáló rész, és az utca felől a kapuval és támfallal egybeszerkesztett kerítésfal.

Az épület különlegességét az íves formákon túl a modern építészetre jellemző anyaghasználat, a sötét színű bazalt kő támfalak, a gyalult deszka zsaluval készült látszóbeton felületek, és a lapostetős lefedés adja. A harmonikus összkép illeszkedik a temető táji környezetébe, a kedvező látványhatást olyan egyedi és ritka elemek is erősítik, mint az íves alaprajzú, négy méter széles, acéllemez tolókapu. Ez a jól eltalált, súlyos és első látásra szokatlan kapu adja vissza talán az épület céljának esszenciáját: valami örökre lezárult, a súlyokat rágörgetik a sírra, a testre, mely nem térhet vissza.

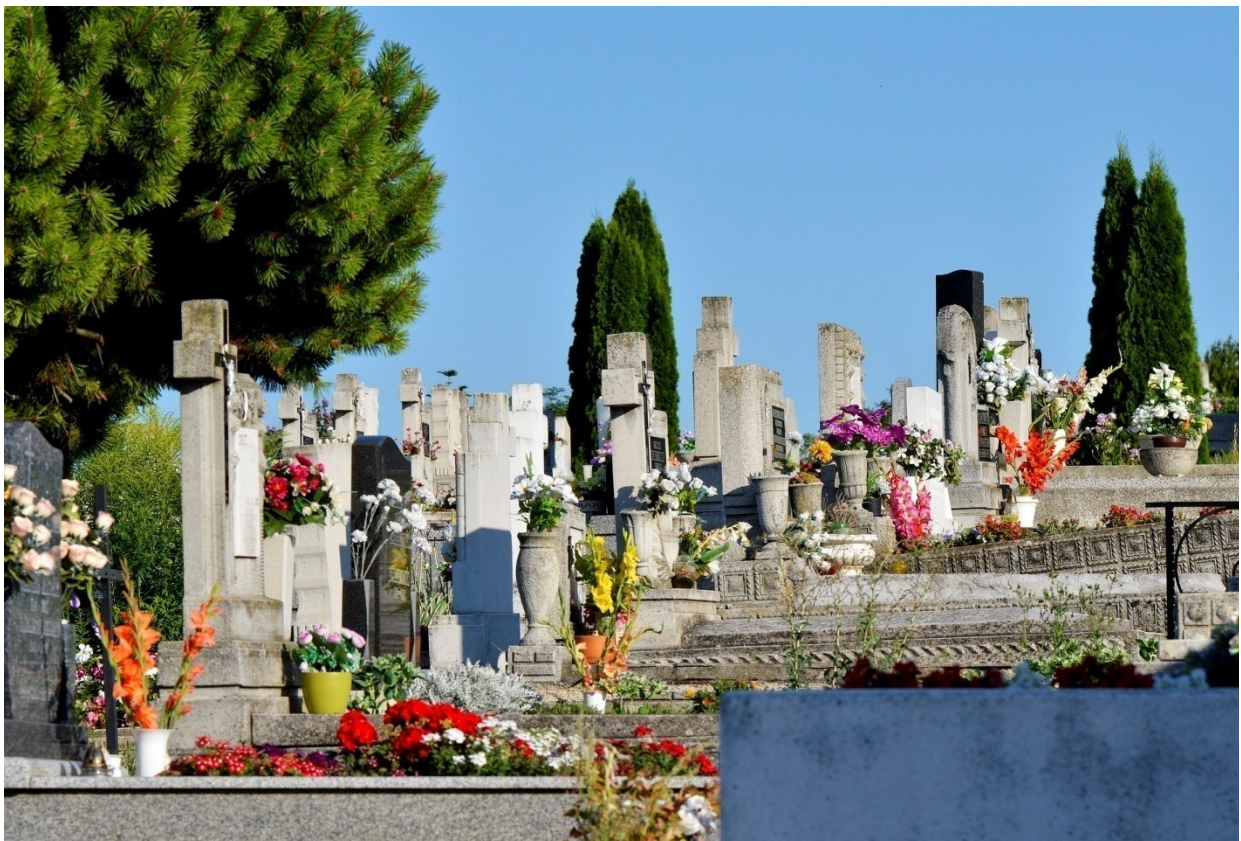
A településképből jelentős szerepet tölt be a temető területe, a régi, kőből faragott, illetve öntöttvas keresztek, sírkövek, síremlékek értékesek, védendők.

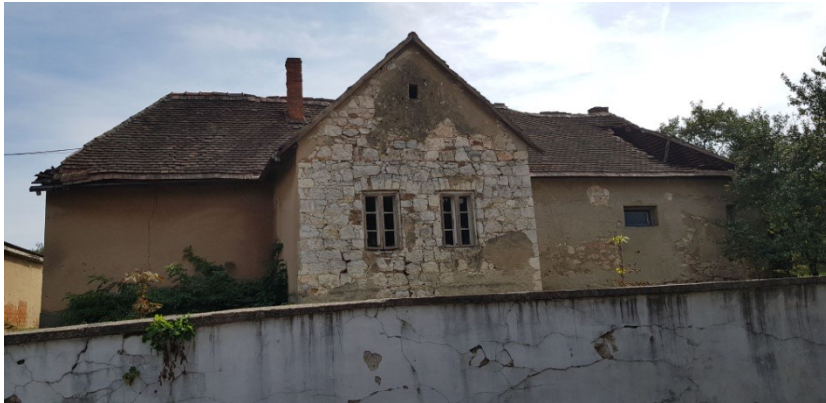
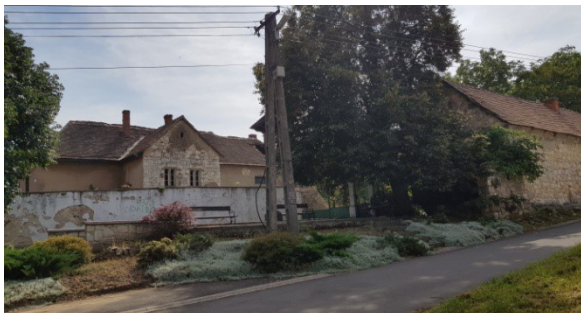
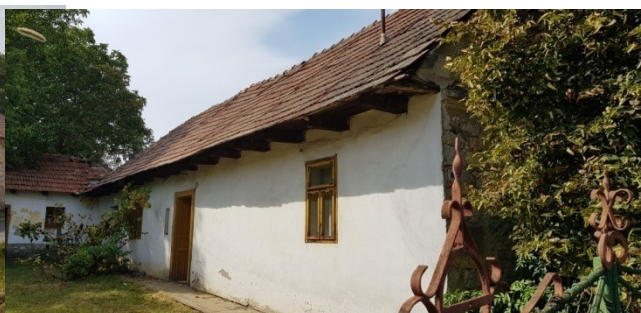
Fotó:

A saroktelken jellegzetes és izgalmas alaprajzú épület található. A lakóépület a gazdasági épületrésszel egybeépítve „L” alakú elrendezést mutat, egy további kereszt szárnyal kiegészítve.

Az épület műszaki állapota lelakott, felújításra szorul. Épülettömege településképben karakteres és egyedi, homlokzatai, tetőformája építészeti szempontból védendő.

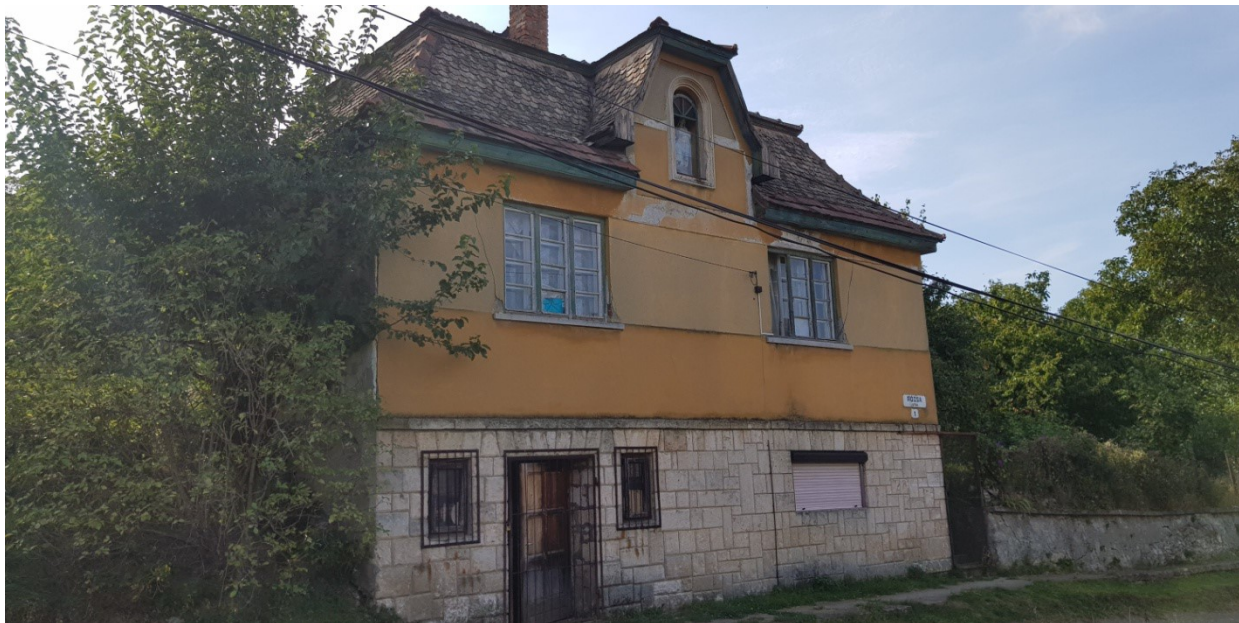
Fotó:

A kisvárosias karakterű, kétszintes épület alagsorában borház is lehet, míg emeleti szintje lakó funkciójú. Az épület a településen az egyetlen, egyedi módon tagolt manzárd tetővel borított, mely utcafronti oromfalában szoborfülke jellegű íves ablak található. A terméskő lábazaton nyugvó homlokzat barna színű kőporos színezést kapott. Nyílászárói osztottak, műszaki minőségük az építéskori állapotot mutatják. Az épület általános állapota alapján felújításra szorul.

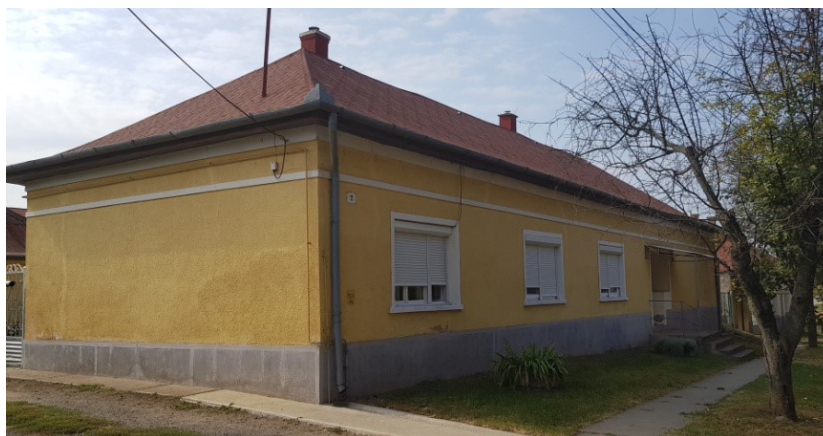
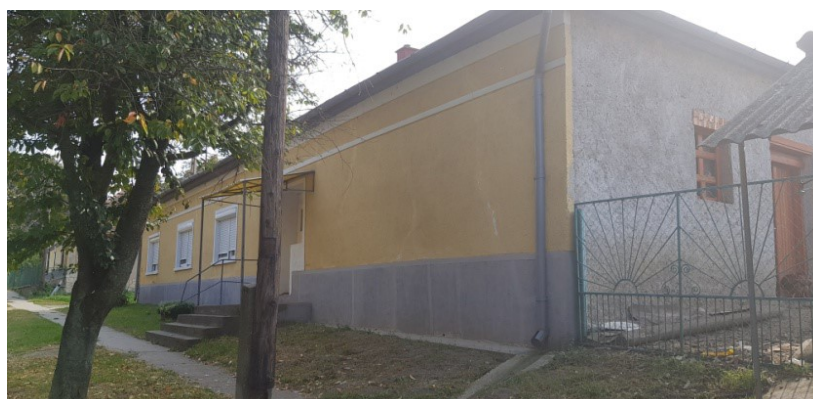
Fotó:

Az utca vonalával párhuzamos gerincű, nyeregtetővel ellátott kisvárosias jellegű épület, mely mindkét oldalán kontyolt. A lakóház folyamatosan karbantartott, építéskori jellegének részbeni megőrzése mellett. A homlokzata vakolt, sárgára festett, cserélt és nem illeszkedő fa nyílászáróit fehérre mázolták. Tetőfedése is elrontott, bitumenes lemez az eredeti cserépfedés helyett.

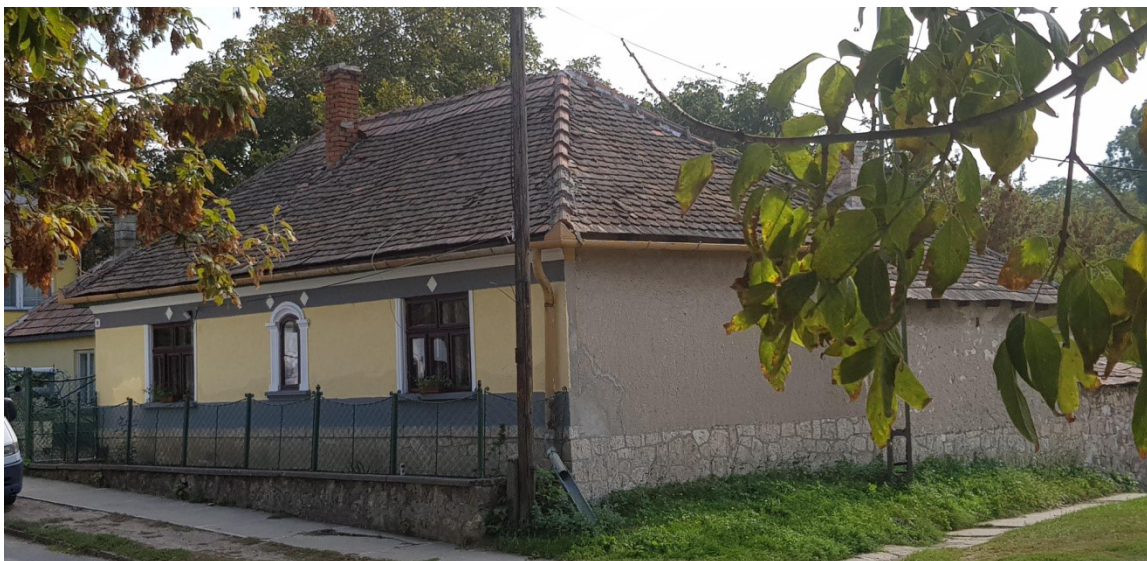
Fotó:

Az utcával párhuzamos gerincű, cserép héjazatú nyeregtetővel ellátott, mely mindkét oldalán kontyolásra került. Jellegzetes kisvárosi polgári lakóház, karakteres homlokzattal. A kőlábazaton nyugvó homlokzata vakolt, sárgára festett, mely szürke sávokkal került díszítésre. Az utcafronti homlokzat közepén szobrot rejtő falfülke látható, eredeti fa nyílászáróit barnára mázolja megtartották.

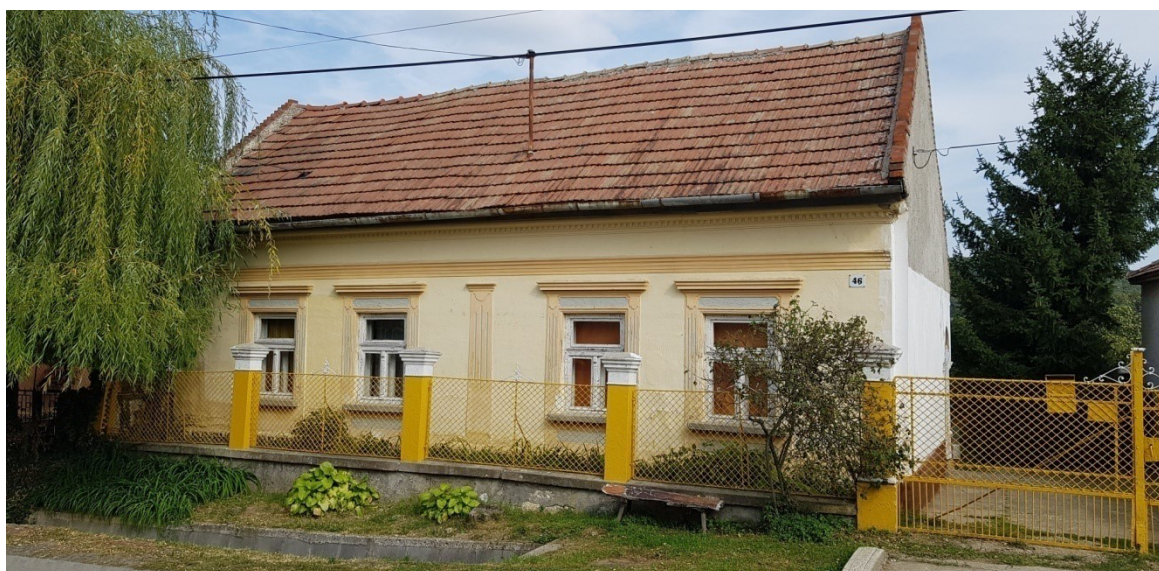
Fotó:

Utcával párhuzamos gerincű, cserépfedéssel ellátott, oldalhatáron álló polgári lakóház, a tetőt lezáró tűzfalakat lépcsős téglaból építve zárja. Megjelenése építéskori állapotú, homlokzata vakolatdíszekkel ékesített, vakolt, sárga színűre festett, nyílászárói fa szerkezetű, hagyományos hármastásúak. Az utcai kerítés az épülethez illeszkedik, mind anyagában, mind megjelenésében, szintén értékes.

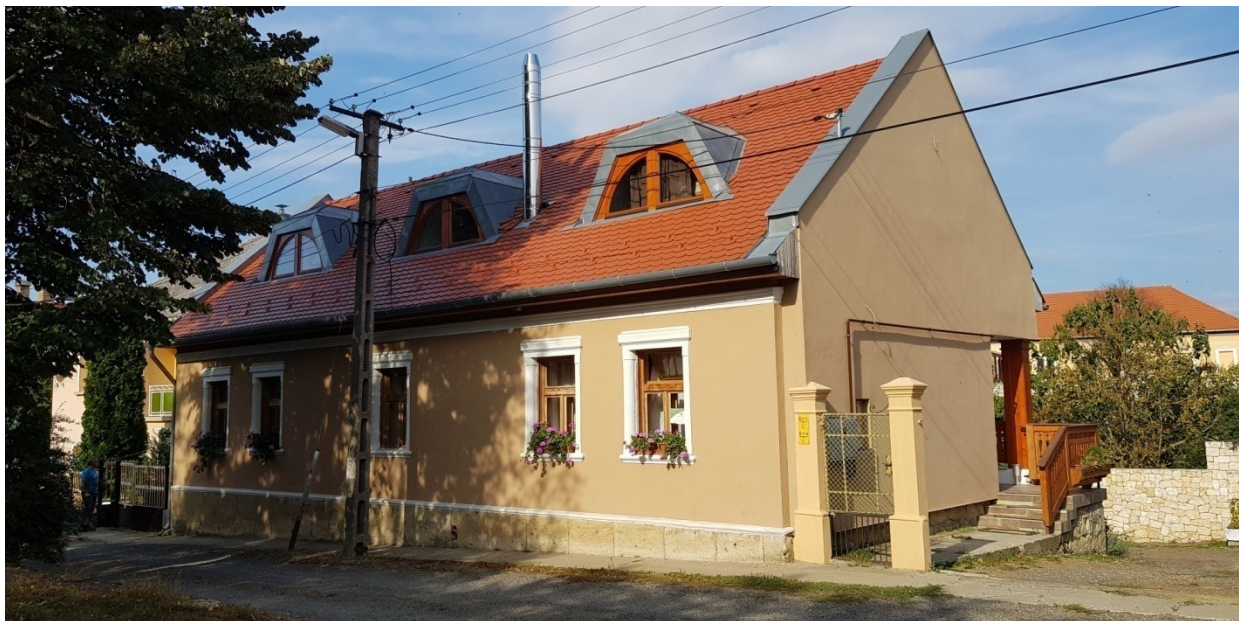
Fotó:

Az utcával párhuzamos gerincű, nyeregtetővel ellátott – mindkét irányból tűzfalas záródású – cserépfedésű polgári, kisvárosias lakóház az utóbbi időben került felújításra, melynek során az épület jellegzetességeit megtartották, illetve az összkép a tetőtér irányába történő bővítés során is megmaradt.

A terméskő lábazaton nyugvó homlokzat felületképzése mogoró színű nemesvakolattal készült, a hagyományos, barna színű, a hagyományos ablakokat vakolatdíszekkel tették hangsúlyossá. Értékes, szépen felújított vendégház.

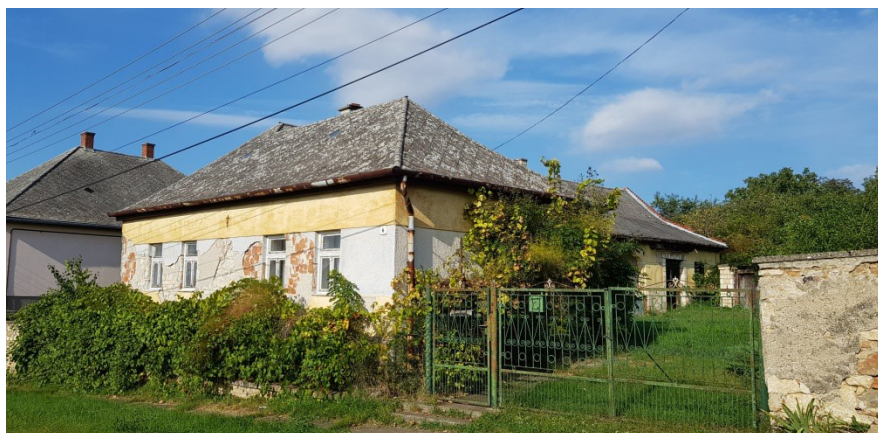
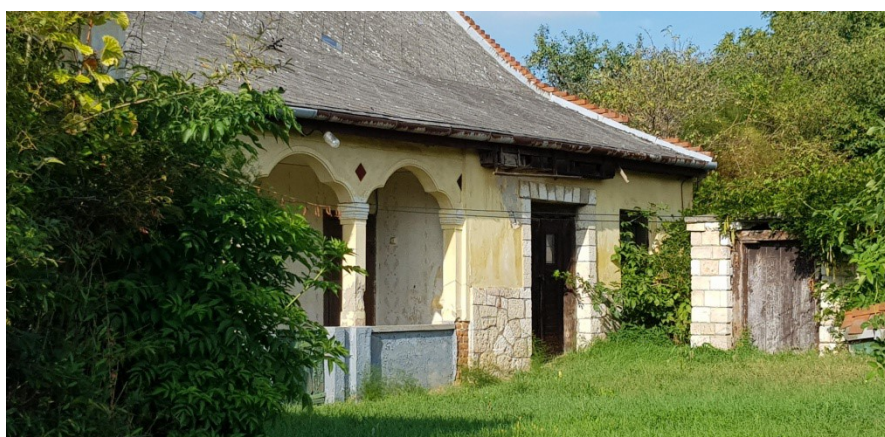
Fotó:

Az oldalhatáron „L” alaprajzú lakóház utcai traktusa utcával párhuzamos gerincű, síkpalával fedett tetőszerkezettel ellátott. Az osztott utcai ablakok az építéskori hangulatot idézik, az épület általános lelakott műszaki állapota ellenére is. Az utcai épületrész folytatásában míves csempékkel díszített, tornáccal ellátott épületrészt találunk a hátsókert irányában. Egyedi és értékes a telken lévő „keresztben” álló csűr is. Településképileg jellegzetes, értékes épület és csűr, mely felújításra szorul.

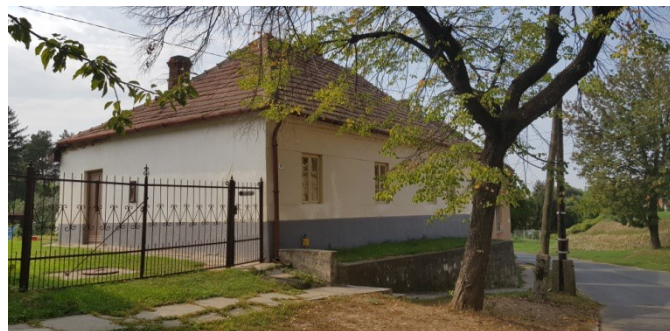
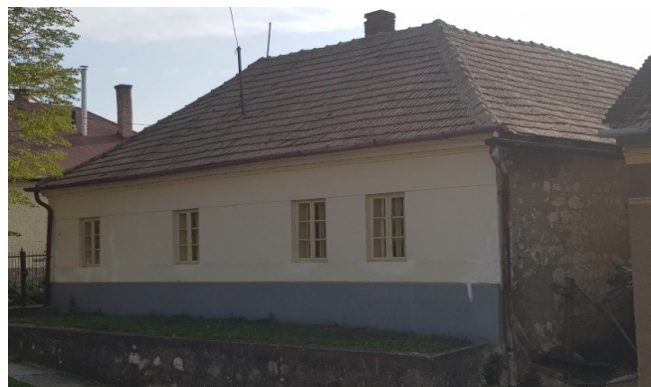
Fotó:

Az utcával párhuzamos gerincű, kontyolt nyeregtetővel ellátott kisvárosi, polgári lakóépület, értékes, arányos megjelenésű.

A cserépfedésű lakóház folyamatosan karbantartott, építéskor jellegének megőrzése mellett. A homlokzata vakolt, tört fehérre festett. Eredeti fa nyílászáróit fehérre mázolja megtartották.

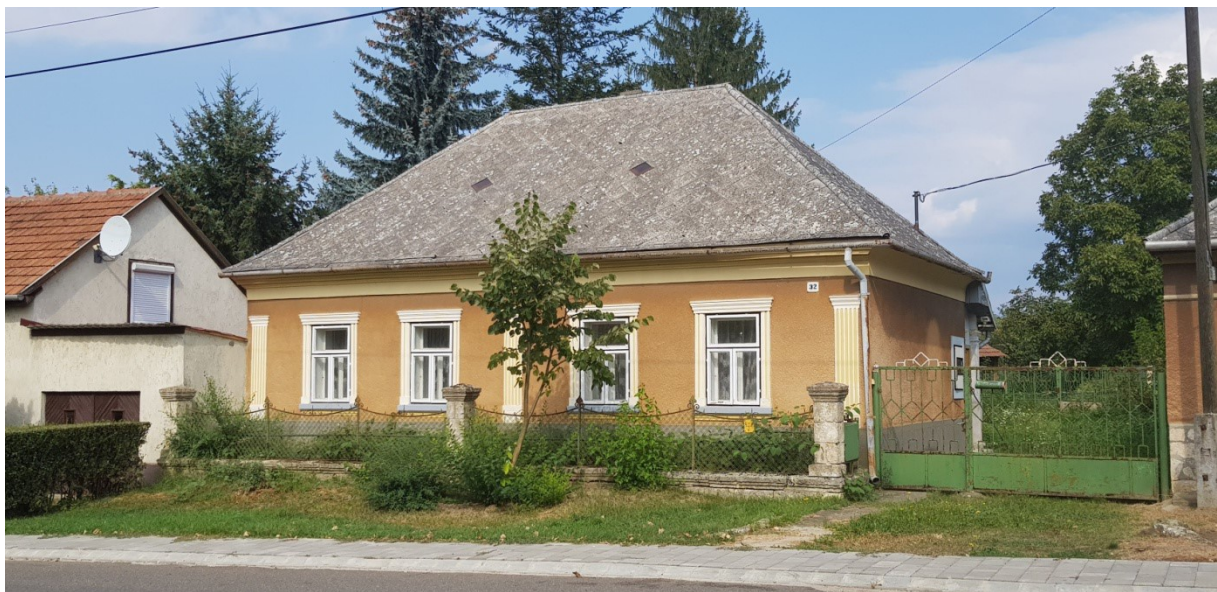
Fotó:

Az utcával párhuzamos gerincű, síkpala héjazatú, kontyolt nyeregtetővel ellátott kisvárosias polgári lakóház. Az épület folyamatosan karbantartott, építéskori jellegének megőrzése mellett. A Falpillérekkel ellátott homlokzata vakolt, mogyoró színt kapott. Eredeti osztott és vakolatdíszekkel kiemelt fa nyílászáróit fehérre mázolja megtartották. Jó állapotú, jellegzetes épület, tetőfedését az eredetire, cserépre kellene cserélni. Kerítése az épülettel azonos jellegű, szintén értékes.

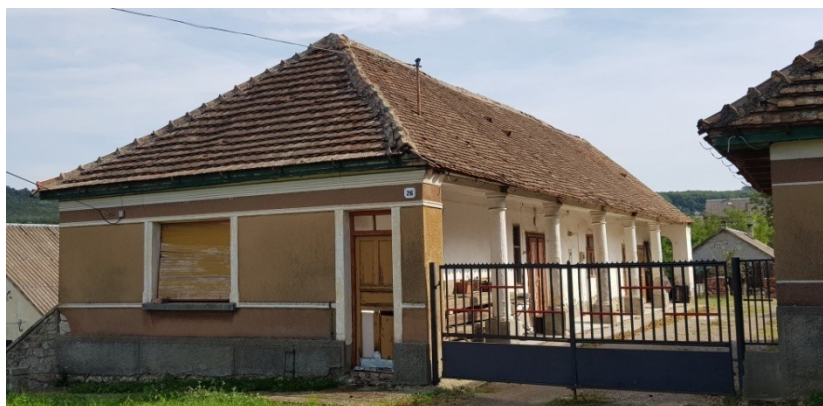
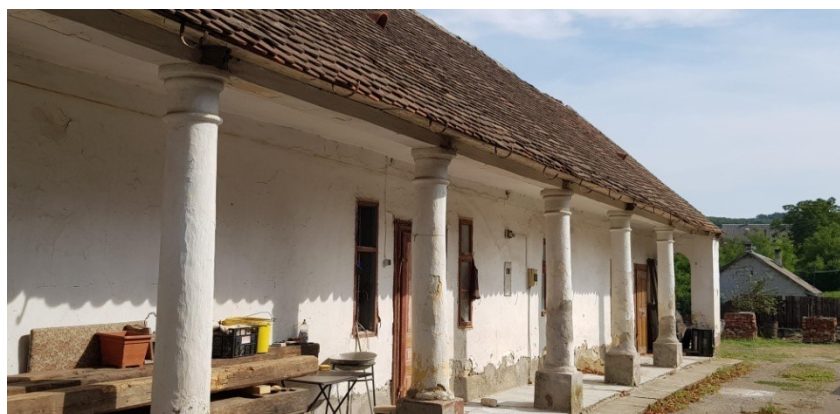
Fotó:

Oldalhatáron álló, utcára merőleges, tornácos lakóház, előkert nélkül, utcai telekhatárra telepítve. A tornácajtó az utcára nyílik.

Az épület homlokzata barnára színezett, míg a tornác hagyományos meszelt. A tornác oszlopai kör alakúak, szépen profilozottak. Az épület kontyolt tetőszerkezetét agyagcserép fedi. Érett, arányos épület, utcai ablaka nem eredeti.

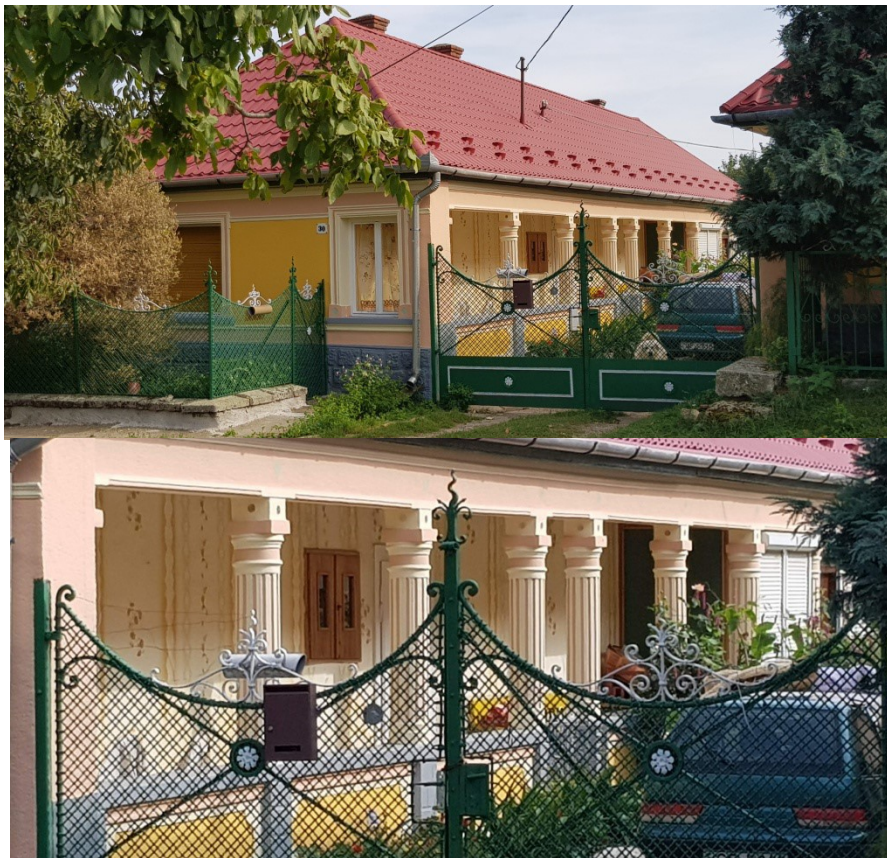
Fotó:

Oldalhatáron álló, oszlopos tornácos lakóház. Az épület homlokzata vakolt, simított, sárga színűre festett. A kontyolt nyeregtetőt az eredeti cserép fedés helyett piros színű cserepes lemez borítja, mely nem illik az épülethez és a településképhez. A tornác oszlopsora gazdagon díszített, a tornác falazata hagyományos festőhengerrel díszítve. Az ingatlant óvó utcafronti kerítés szép kivitelű, díszlakatos szerkezet.

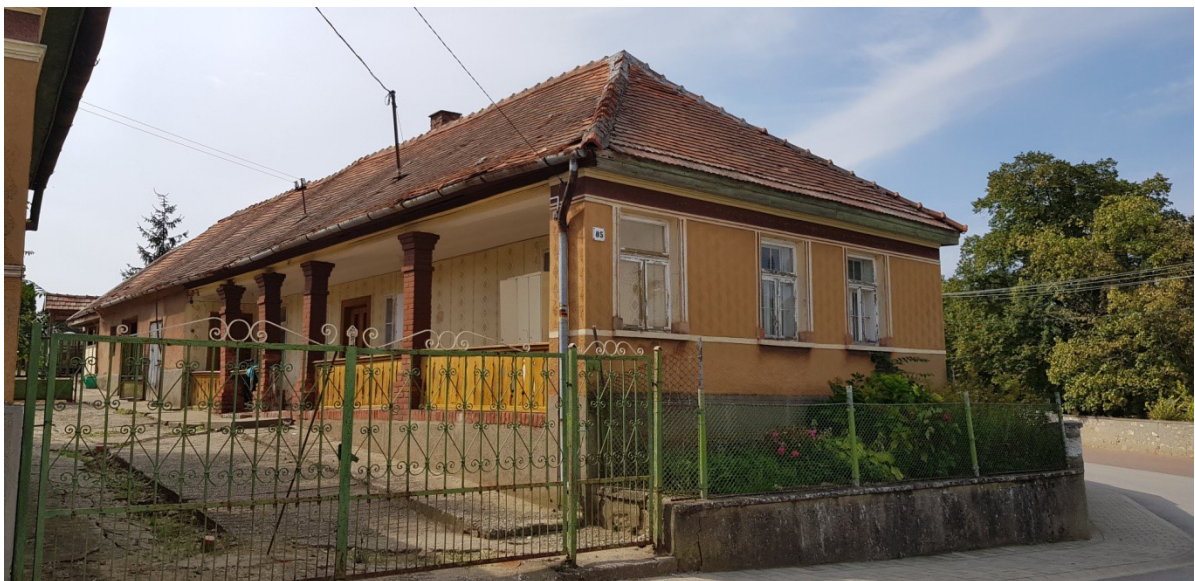
Fotó:

Oldalhatáron álló, hagyományos, téglaszlopos tornácos lakóház. Az épület homlokzata vakolt, barna színűre festett. A kontyolt nyeregtető szerkezetét cserép borítja. Az épület szép és jellegzetes példája a jelentősebb hosszúházaknak.

A tornác oszlopsora négyzet alapú, téglából készült, szép részletekkel gazdagítva, a tornác fala hagyományos festőhengerrel díszítve. Az utcai nyílászárók cseréje, szorulnak.

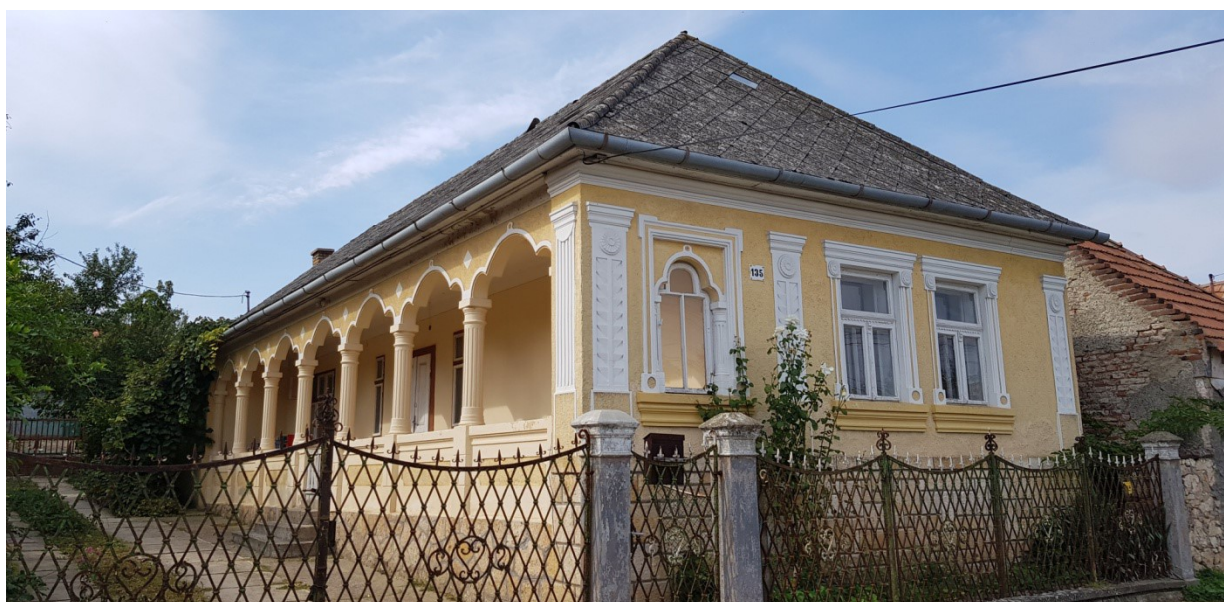
Fotó:

Oldalhatáron álló, oszlopos tornácos, hagyományos lakóház. Az épület homlokzata sárga színűre színezett, vakolataiszekkel ékítve. Eredeti állapotú, rendezett, jellegzetes falusi lakóépület, a tetőfedést cserépre szükséges cserélni.

A tornác oszlopsora gazdagon díszített, a tornác falazata homlokzattal azonos színűre festve. A kontyolt nyeregtető szerkezetét síkpala héjazat borítja.

Az épület osztott nyílászárói az építéskori állapotot mutatják, a tornácot lezáró falszakaszban Mária szobrot rejtő falfülke látható. Az utcafronti kerítés szép kivitelű.

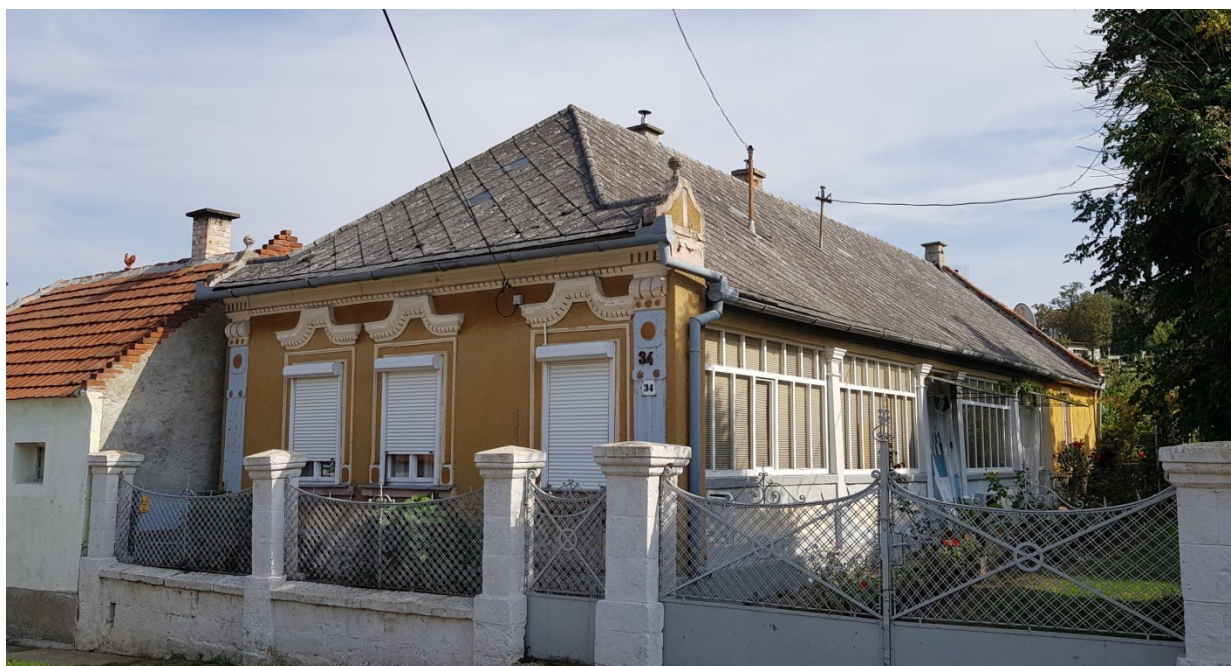
Fotó:

Oldalhatáron álló, utcára merőleges tetőgerincű, hagyományos lakóház. Az épület homlokzata kőporos vakolást kapott barna színben. Utcai homlokzata vakolatdíszekkel gazdagon ellátott. A kontyolt nyeregtető szerkezetet síkpala héjazat fedi. Eredeti állapotú, rendezett, jellegzetes falusi lakóépület, a tetőfedést cserépre szükséges cserélni. Kerítése szép és településképileg értékes.

A tornác négyzet alapú oszlopközeit utólagosan üvegfalakkal beépítették. Az utcai homlokzaton látszó hagyományos osztott ablakait megőrizték.

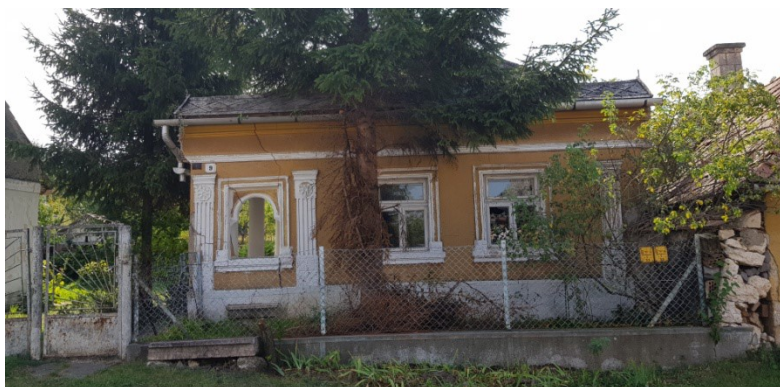
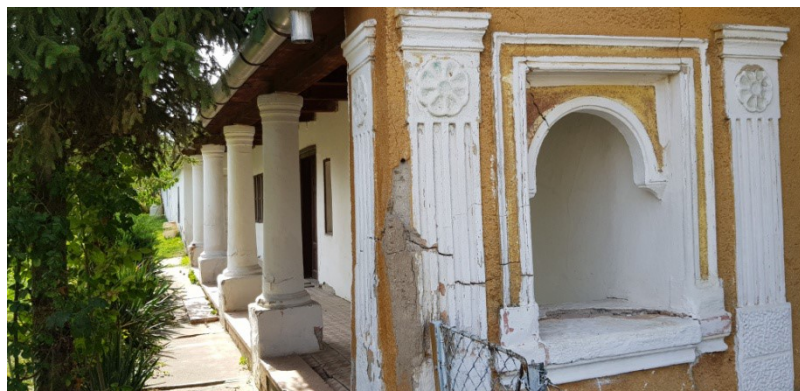
Fotó:

Oldalhatáron álló, utcára merőleges tetőgerincű, hagyományos tornácos lakóház. Az épület homlokzata kőporos vakolást kapott barna színben. Utcai homlokzata vakolatdíszekkel gazdagon ellátott. A kontyolt nyeregtető szerkezetet síkpala héjazat fedi. Eredeti állapotú, rendezett, jellegzetes falusi lakóépület, a tetőfedést cserépre szükséges cserélni. A kör alapú oszlopsora által határolt tornác fehér festést kapott. Az utcai homlokzaton látszó hagyományos osztott ablakait, illetve a tornácra nyíló eredeti nyílászáróit megőrizték

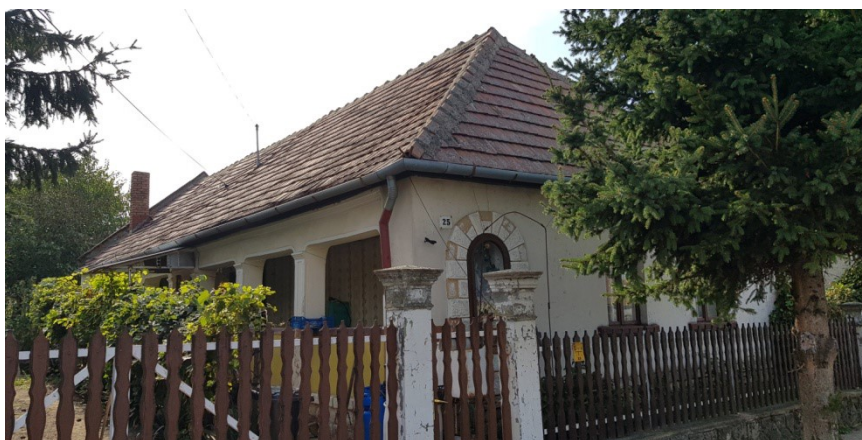
Fotó:

Az oldalhatáron álló hagyományos, tornácos lakóház kő lábuzatán nyugvó homlokzata fehér színű kőporos felületkezelést kapott. A kontyolt nyeregtető szerkezetet cserép héjazat fedi. Nyílászárói fából készültek, osztottak. Az utcai homlokzaton, a tornácot záró faszakaszon Mária szobrot rejtő szoborfülke látható. Eredeti állapotú, rendezett, jellegzetes falusi lakóépület. A tornác oszlopsora négyzet alapú, falazata a homlokzat színével azonos színnel festve, hengerdíszítéssel ellátva.
