MONOK

**ÉRTÉKVÉDELMI
KATASZTER**

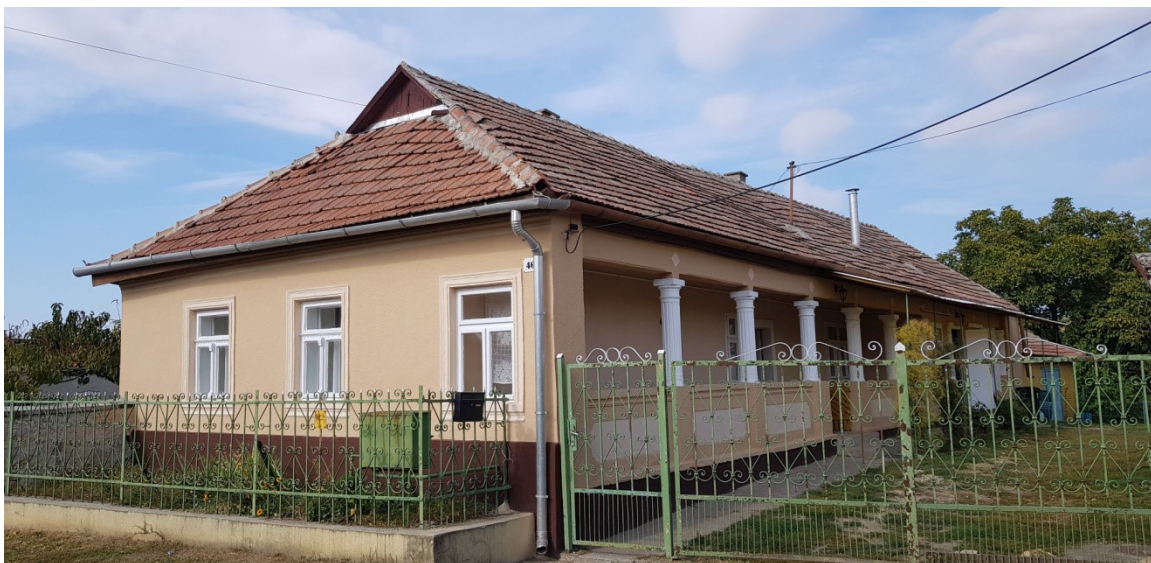
Fotó:

Az oldalhatáron álló hagyományos, tornácos lakóház homlokzata világos színű kőporos felületkezelést kapott. A kontyolt, füstlyukas nyeregtető szerkezetet cserép héjazat fedi. Hagyományos osztott, fehérre mázolt nyílászárói fából készültek, Eredeti állapotú, rendezett, jellegzetes falusi lakóépület.

A tornác oszlopsora díszített, fehérre festve. A tornác falazata a homlokzattal harmonizáló színnel festve. Az épület általános állapota jónak mondható.

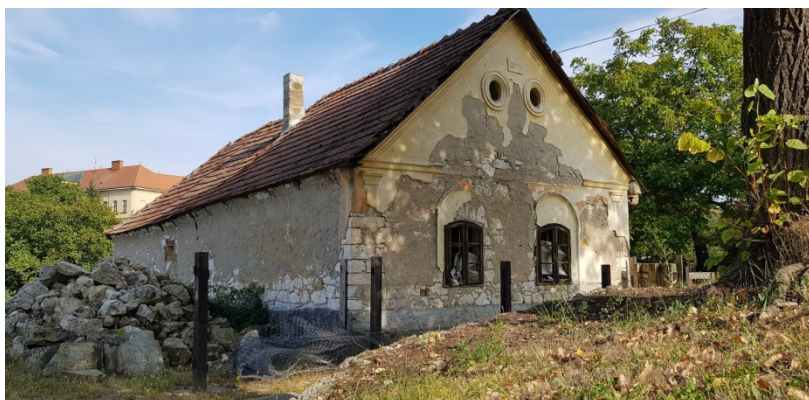
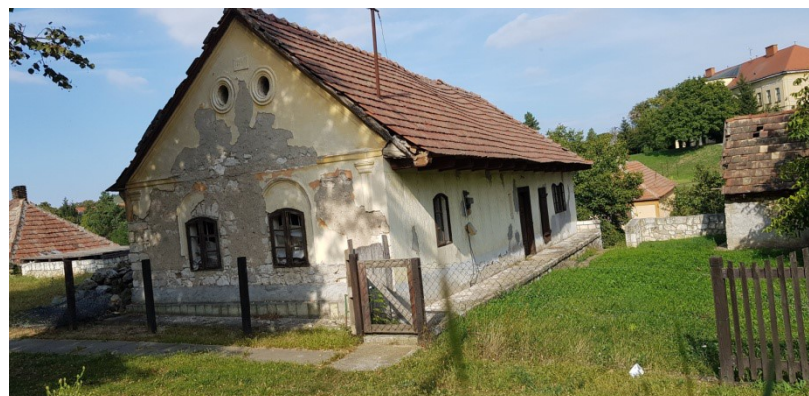
Fotó:

Hagyományos, utcára merőleges gerincű falusias lakóház, cserépfedésű nyeregtetővel ellátva. A kő anyagú főfalakat vakolatdíszek, falfülkék gazdagítják. A nyílászárók íves szemöldökű, fa ablakok, a bejáratot az oldalkert irányából széles eresz védi. Az egyik legősibb monoki falusi háztípus példája, értékes, egyedi. Műszaki állapota rossz, de felújítással értékes, jellegzetes épületté válhat ismét.

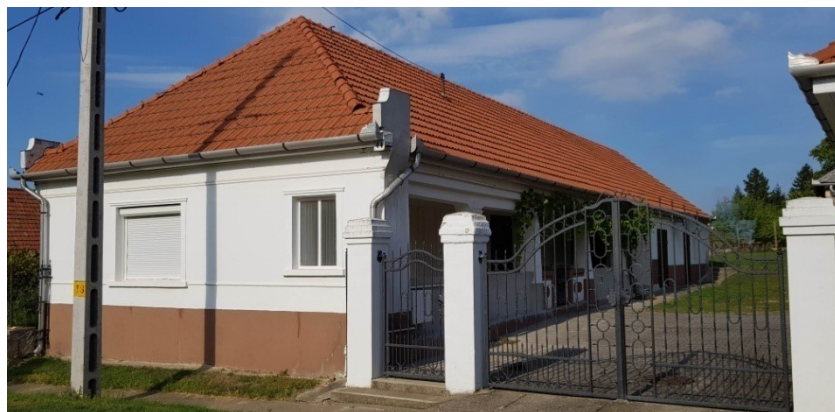
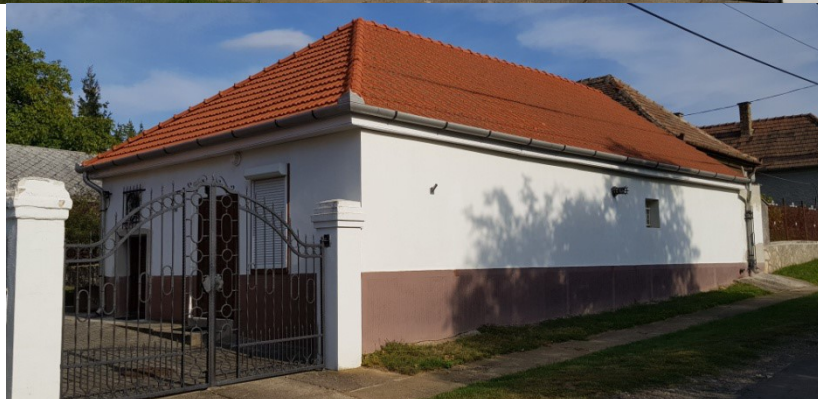
Fotó:

Oldalhatáron álló, utcára merőleges tetőgerincű, hagyományos lakóház. Az utóbbi években felújított épület homlokzata simított, fehérre festett. A kontyolt nyeregtető szerkezetet cserép héjazat fedi, a tornác négyzet alapú, egyedi alakú oszlopokon nyugszik. Az utcafronton álló nyárikonyha épület is felújításra került, a mögötte lévő csűr egyedi, védendő.

Értékes, jellegzetes épület, a kovácsoltvas kapuk is szép kialakításúak.

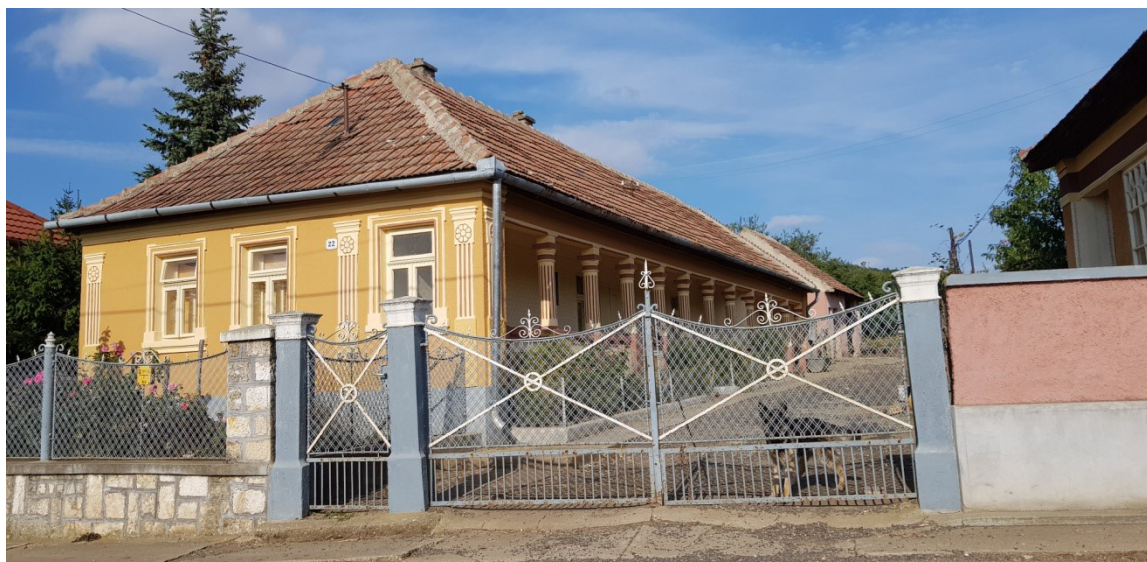
Fotó:

Oldalhatáron álló, oszlopos tornácos, hagyományos lakóház. Az épület vakolatdíszekkel ékesített homlokzata simítottvakolattal okker színűre színezett, a tornác falai homlokzattal harmonizáló színnel festettek. A kontyolt nyeregtető szerkezetét cserép héjazat borítja. Jellegzetes és értékes hagyományos épület.

A tornác oszlopsora gazdagon díszített. Az épület fehérre mázolt osztott nyílászárói az építéskori állapotot mutatják. Az ingatlant óvó utcafronti kerítés szép kivitelű.

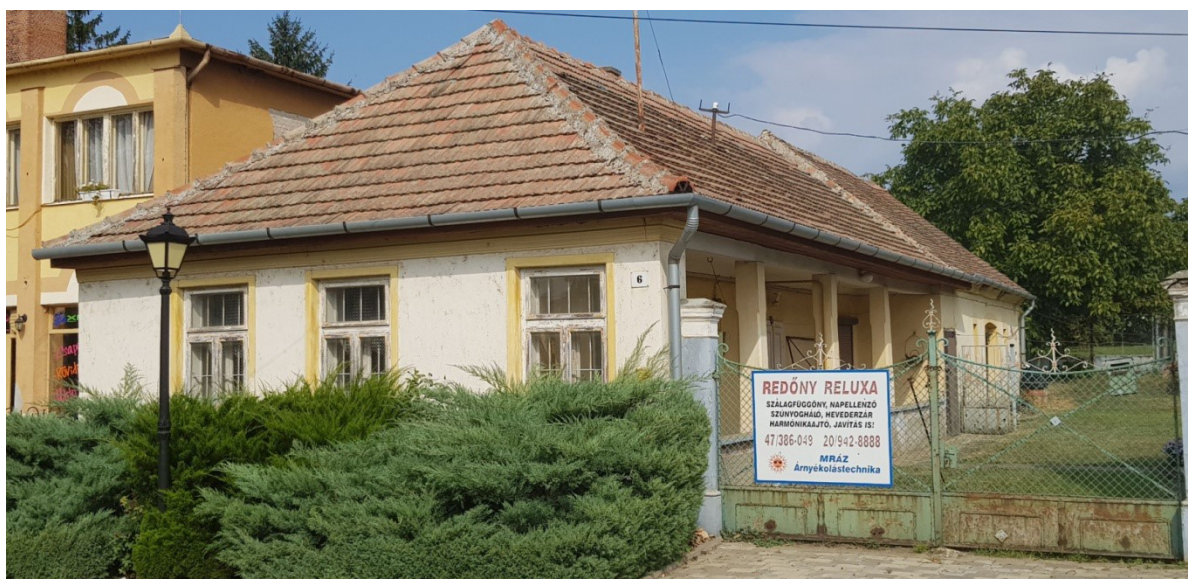
Fotó:

Oldalhatáron álló, hagyományos lakóház. Az épület homlokzata kőporos vakolattal világos színűre színezett, a tornác tetőszerkezete négyzet alapú oszlopsoron nyugszik. A kontyolt nyeregtető szerkezetét cserép héjazat borítja. Az épület osztott nyílászárói az építéskori állapotot mutatják. Jellegzetes és értékes hagyományos épület.

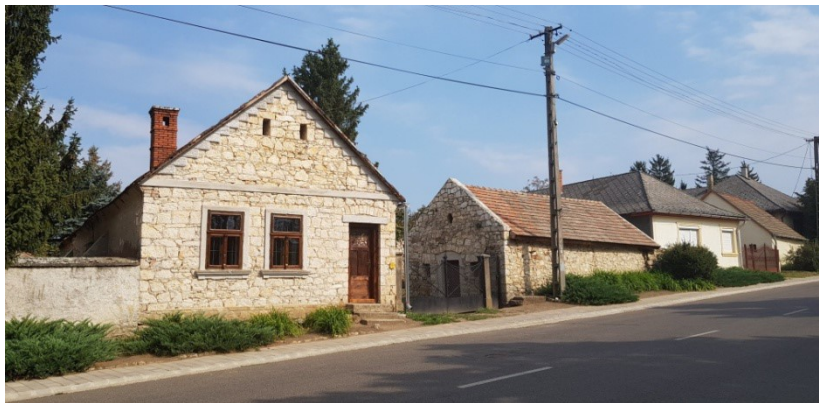
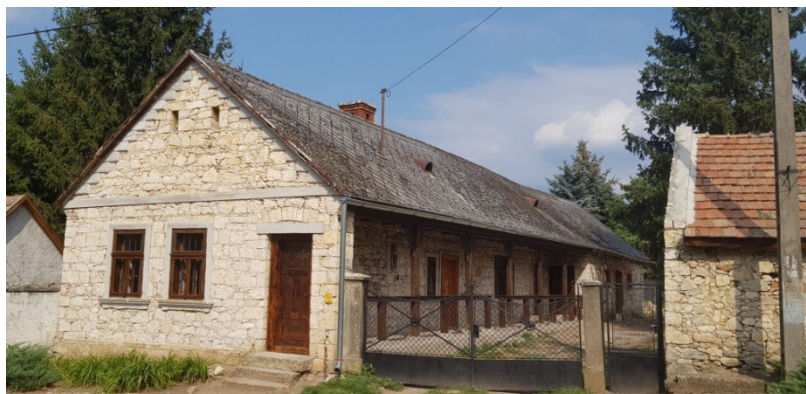
Fotó:

Az oldalhatáron álló hagyományos, tornácos lakóház, kő lábazatán nyugvó kőből épült főfala van, melyet vakolat nem fed. A nyeregtető szerkezetét síkpala héjazat fedi, melyet cserépre szükséges cserélni. Nyílászárói fából készültek, hagyományos osztással, barna mázolású kaptak. Az épület utcára nyíló bejáratát megtartották. Az épület különlegességét az oldalkerti homlokzat faoszlopos tornáca és a nyárikonyha adja. Jellegzetes és értékes hagyományos épület.

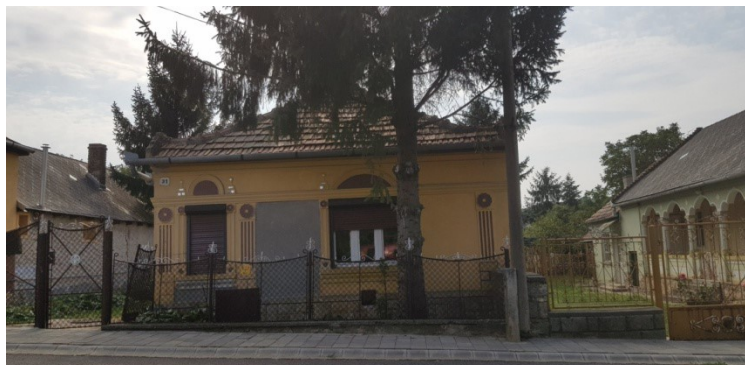
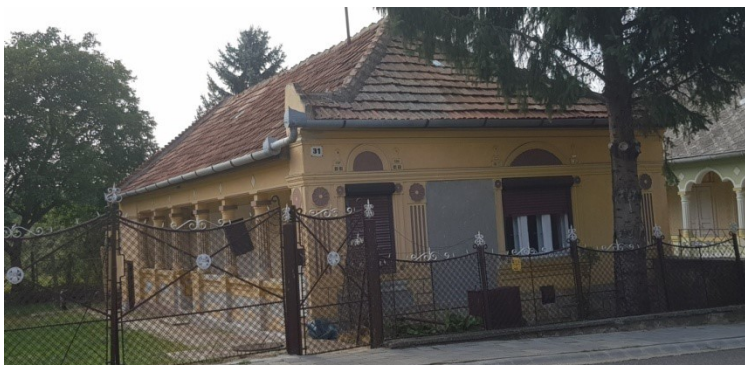
Fotó:

Az oldalhatáron álló, hagyományos, tornácos lakóház homlokzata barna színű kőporos felületkezelést kapott, eltérő barna színű vakolatdíszekkel ékesítve. A kontyolt nyeregtető szerkezetet cseréphéjazat fedi. Nyílászárói fából készültek, fehér mázolással. Jellegzetes és értékes hagyományos épület.

A tornác oszlopsora gazdagon díszített kör alapú, falazata a homlokzat színével harmonizáló színnel festve, hengerdíszítéssel ellátva. Utcafronti kerítése szép kivitelű, településképi szempontból figyelmet érdemel.

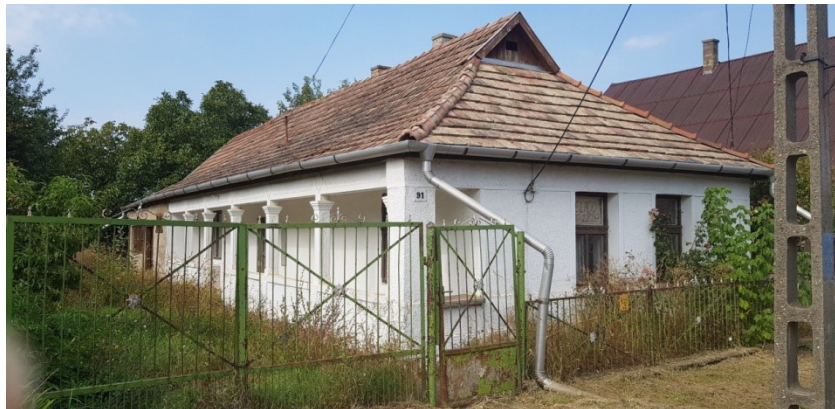
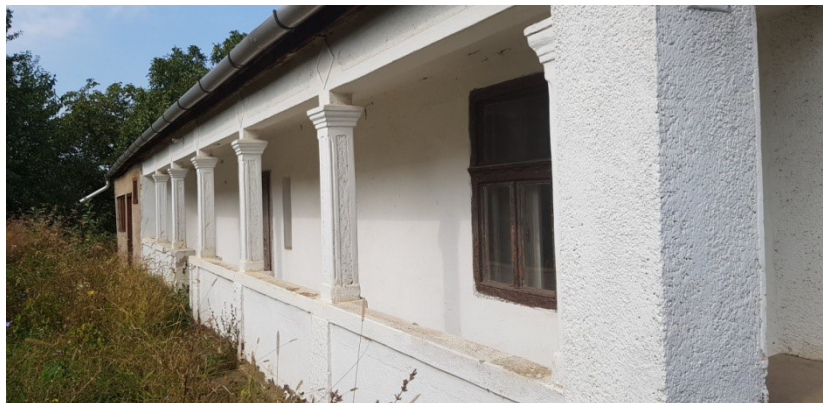
Fotó:

Az oldalhatáron álló hagyományos, tornácos lakóház homlokzata fehér színűre meszelt. A füstlyukas kontytetőt cserép héjazat fedi. Nyílászárói fából készültek, az eredeti osztásúak, barnára festve.

A tornác díszített oszlopsora négyzet alapú, falazata a homlokzat színével azonos fehér színnel festve. Jellegzetes és értékes hagyományos épület.

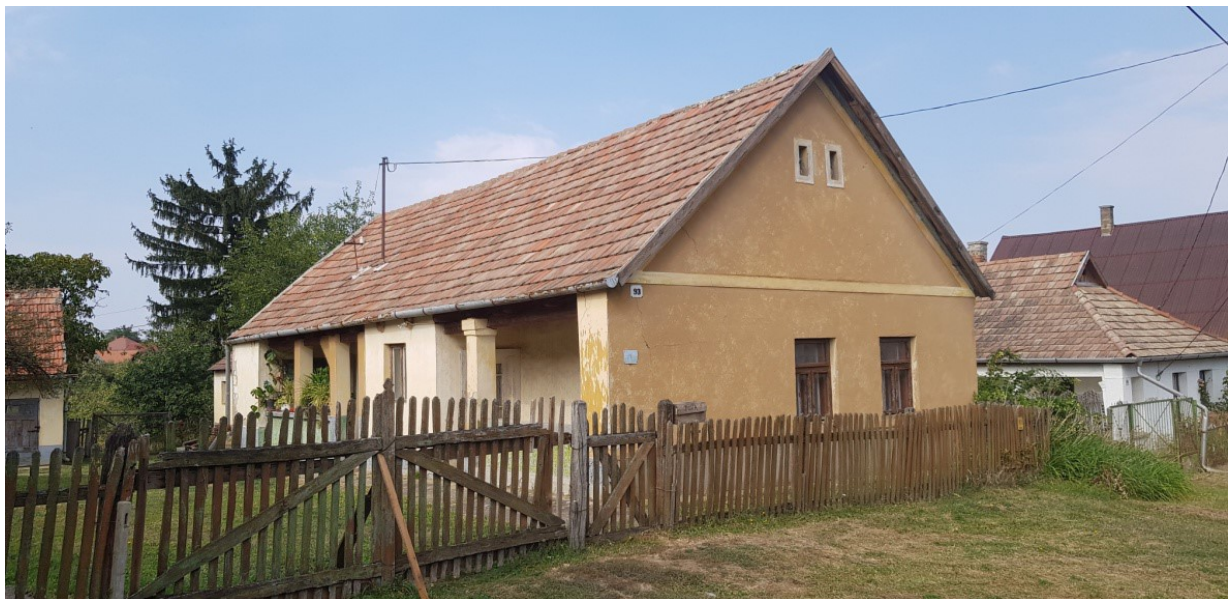
Fotó:

Hagyományos, tornácos lakóház, utcára merőleges gerincű cserépfedésű nyeregtetővel ellátva. Oromfalas homlokzata barna színű kőporos vakolattal ellátva, vakolatdíszít levették. Jellegzetes és értékes hagyományos épület, vakolatdíszeit helyreállítani szükséges.

Hagyományos osztású, barnára mázolt nyílászárói fából készültek, A tornác oszlopsora négyzet alapú, fehérre festve. A tornác falazata a homlokzattal harmonizáló színnel festve.

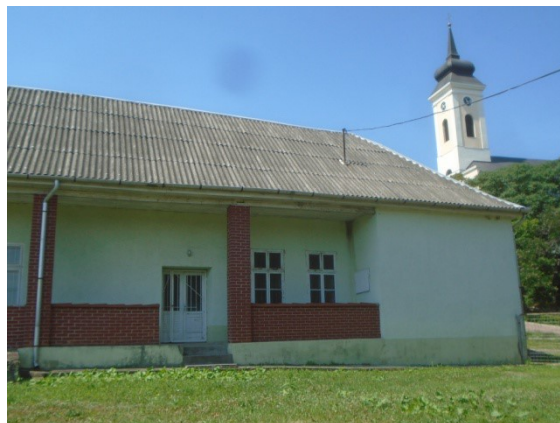
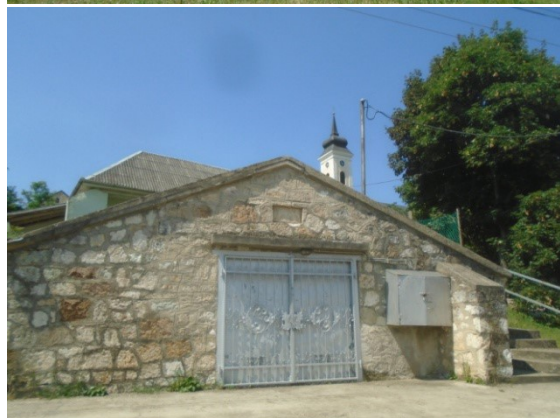
Fotó:

A telekhatáron álló tornácos polgári lakóház homlokzata fehér színűre meszelt, tornácának mellvédje és oszlopai téglából rakottak. Az oromzatos kontytetőt hullámpala fedi. A nagyméretű, szép formájú pince lejárata terméskőből rakott. Az épület jellegzetes a településképpen, tetőfedése, homlokzata elrontott, helyreállítása a ritka előfordulású pincével együtt szükséges.

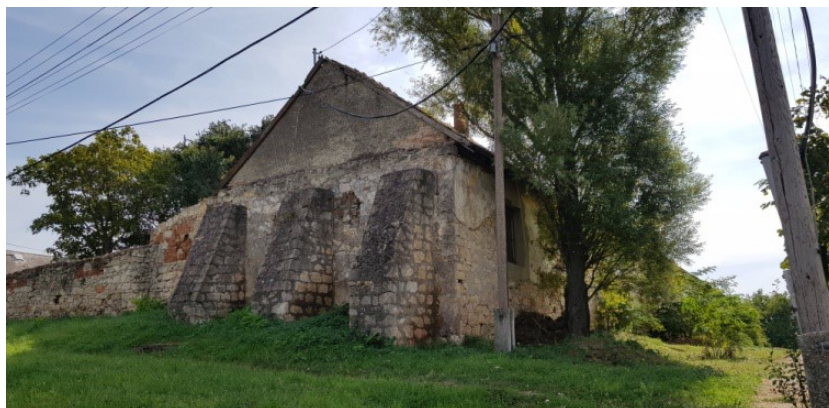
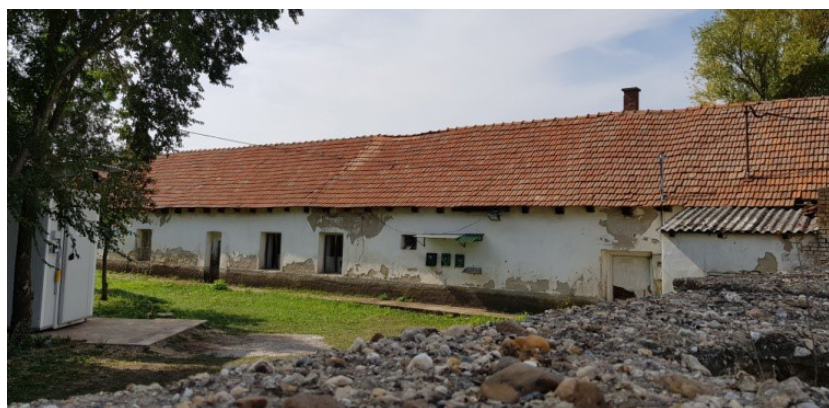
Fotó:

A saroktelekre épült hosszú alaprajzú csűr épület falszerkezete kőből készült, utcai homlokzata 3 db kő támpillérral megtámasztva. Az épület mellett utólagos kis alapterületű toldalékok kaptak helyet.

Tetőformája nyeregtető, cserépfedéssel ellátva. Homlokzata vakolt, festett. Az ingatlant tömör kő kerítés övezi. Jellegzetes gazdasági épület, mely felújításra szorul.

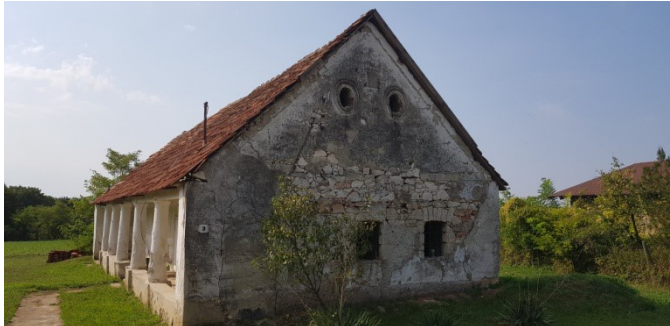
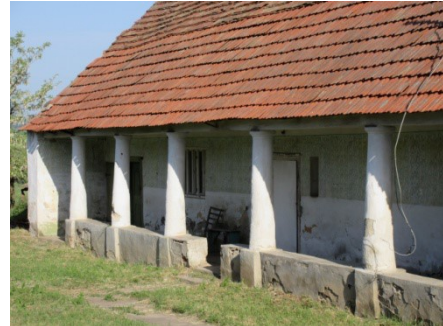
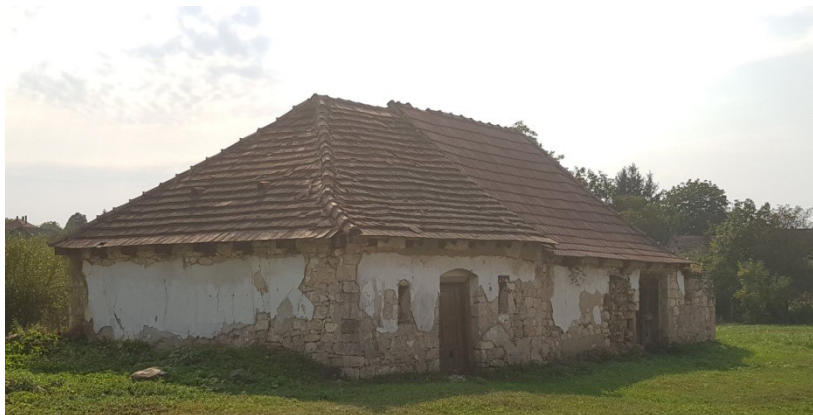
Fotó:

Az ingatlanon a legkorábbi időkből származó, egyedi karakterű értékes lakóház és melléképület található. Az épületek falszerkezete kőből készült, vakolata fehérre meszelt. Tetőformája nyeregtető, cseréppel borítva. A lakóház épület tornácát nemes vonalú kör oszlopsor tartja. Az épületek műszaki állapota avult, felújítást igényel. Az egyik legősibb monoki falusi háztípus és melléképület példája, felújítandó.

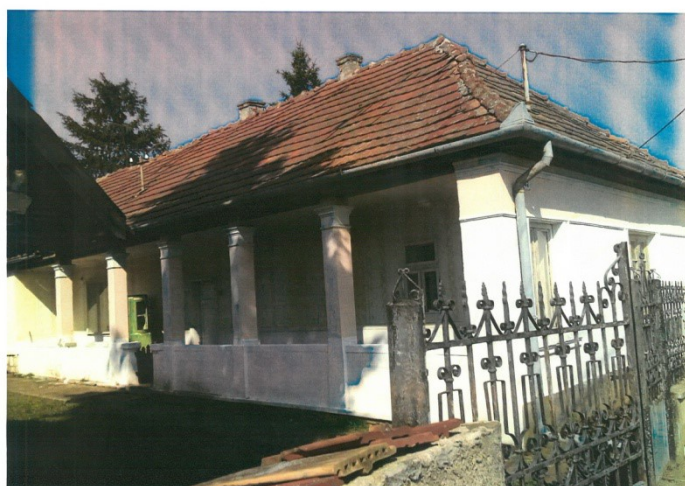
Fotó:

Az oldalhatáron álló, hagyományos, hosszanti tornácos egytraktusú lakóház homlokzata világos színű festett felületkezelést kapott, a tornácoszlopok profilonizált vakolatdíszekkel ékesítve. A kontyolt nyeregtető szerkezetet cseréphéjazat fedí. Hosszoldalán tömör korlátú, nemes megjelenésű tornác fut végig. Nyílászárói fából készültek, fehér és zöld mázolásal. Jellegzetes és értékes hagyományos épület. Utcafronti kerítése szép kivitelű, díszlakatos acél elemekkel, településképi szempontból figyelmet érdemel.

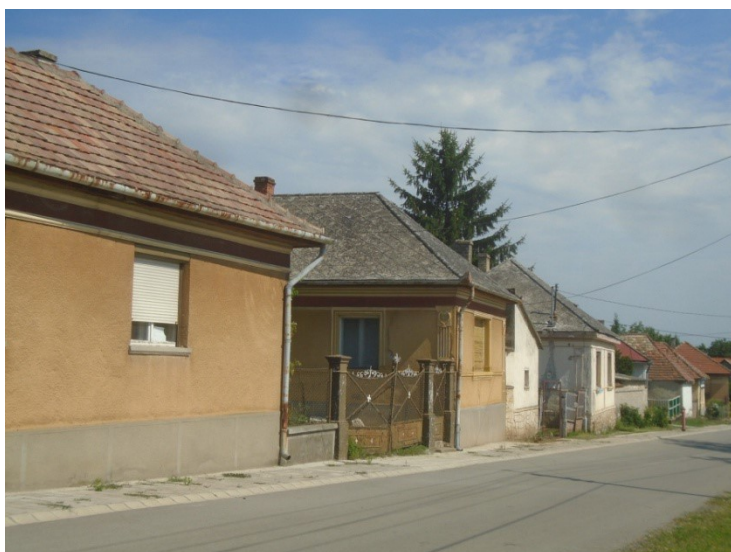
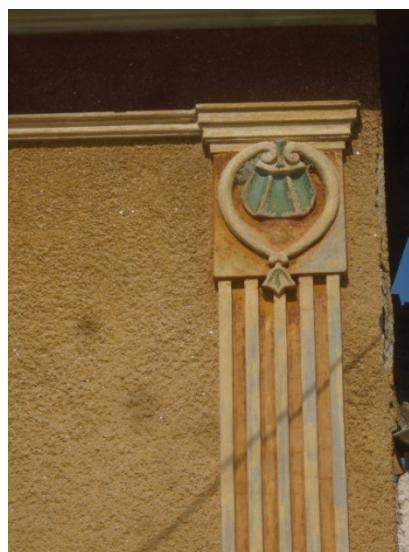
Fotó:

Az oldalhatáron álló, hagyományos, keskeny traktusú lakóház homlokzata okkeres színű kőporos felületkezelést kapott, eltérő sárgás és sötétvörös színű vakolatdíszekkel ékesítve. A kontyolt nyeregtető szerkezetet rombuszpala héjazat fedi. Hosszoldalán kiugró épületrész képezi a bejáratot. Nyílászárói fából készültek, fehér mázolóással. Jellegzetes és értékes hagyományos épület.

A melléképület „L” alaprajzú, a főépülettel azonos megjelenésű volt, cserép fedéssel. Településképhez nem illő módon a közelmúltban polistyrol hőszigetelést helyeztek el a homlokzatán. Utcafronti kerítése szép kivitelű, Haidekker rács és profilos vakolt oszlopokkal, településképi szempontból figyelmet érdemel.

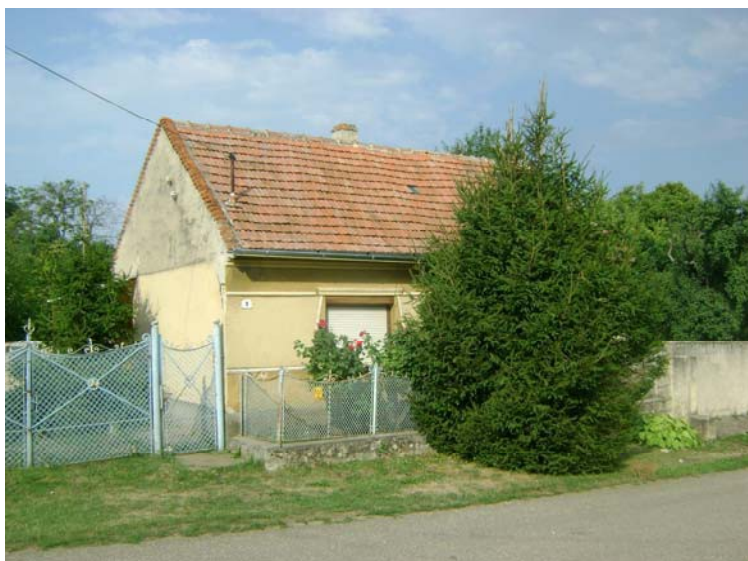
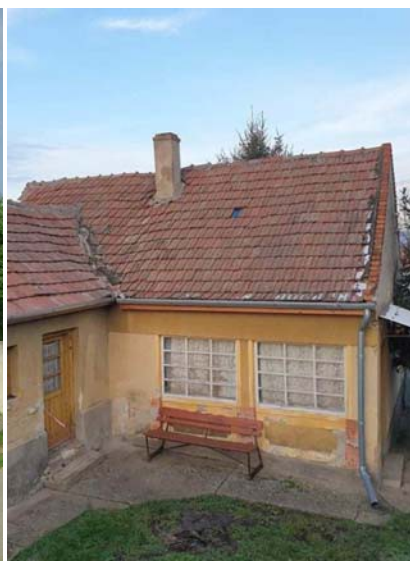
Fotó:

Az oldalhatáron álló, hagyományos, keskeny traktusú lakóház az utcai oldalon beforduló tömegű, utcával párhuzamos, két tűzfalas tömegű. A polgárosodó vidéki hosszúház tipikus példája. Homlokzata már átalakított, ablakai cseréltek, falfelülete okkeres színű kőporos felületkezelést kapott, eltérő sárgás színű vakolatdíszekkel ékesítve. Az „L” alakú nyeregtető szerkezetet cseréphéjázat fedi. Hátsó oldalán üvegezett veranda épületrész képezi a bejáratot. Nyílászárói fából készültek, fehér mázolásal. Jellegzetes és értékes, felújításra szoruló hagyományos épület, a homlokzatok eredeti állapotra alakítása fontos. Utcafronti kerítése szép kivitelű Haidekker rács.

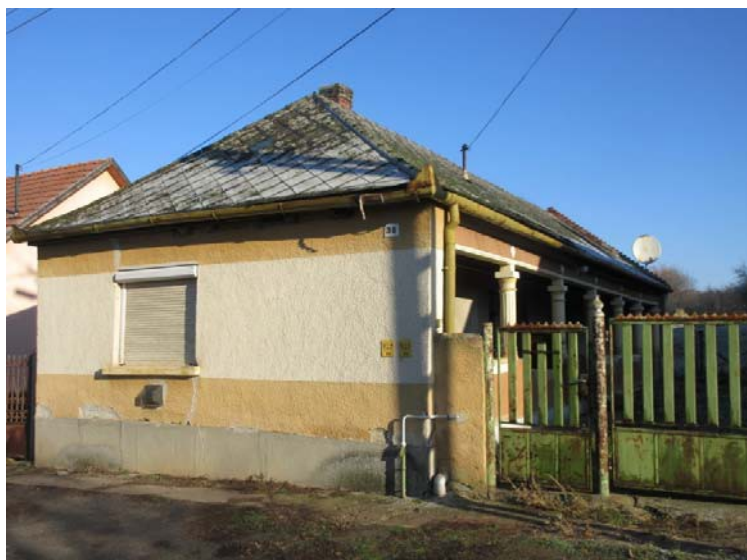
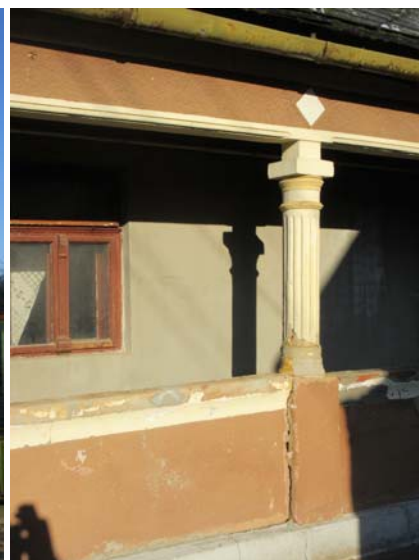
Fotó:

Az oldalhatáron álló, hagyományos, keskeny traktusú hosszú lakóház homlokzata okkeres színű kőporos felületkezelést kapott, eredeti ablakát már lecserélték. A kontyolt nyeregtető szerkezetet rombuszpala héjazat fedi. Hosszoldalán végigfutó tornác található, vékony pillérei profilos vakolatmintákkal díszítettek. Nyílászárói fából készültek, barnamázolással. Jellegzetes és értékes hagyományos hosszúház.

Az épület településképi szempontból figyelmet érdemel, tornáca megőrzésre érdemes, utcai homlokzatát eredeti állapotra kell helyreállítani. Utcafronti kerítése már cserélt, utcaképileg értéktelen.
